Karoliniškių ramaus eismo zonos koncepcija

Esamos situacijos analizė

Skirta: SJ „Susisiekimo paslaugos“
Vilnius, 2024

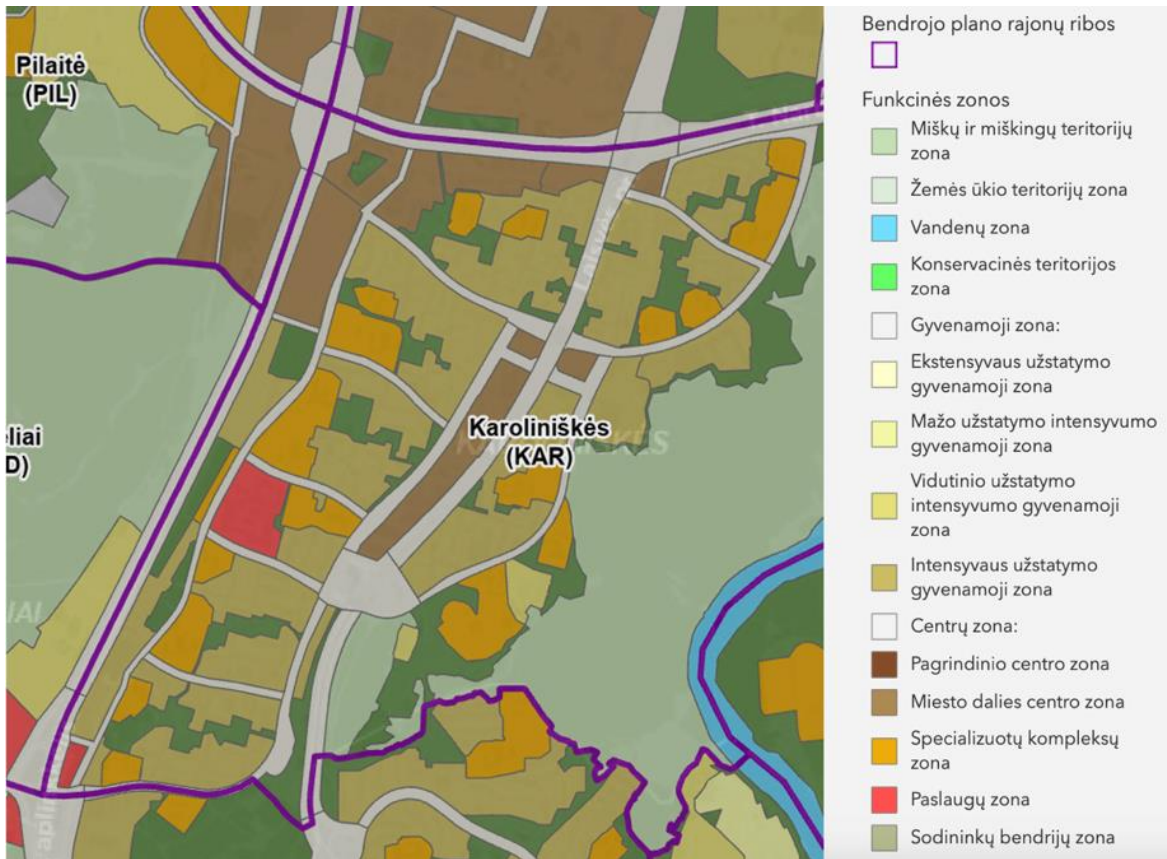
2 paveikslas. Karoliniškių teritorijos urbanistinis kontekstas
Šaltinis: Vilniaus miesto teritorijos bendrojo plano interaktyvus žemėlapis

parduotuvės, įvairias paslaugas teikiančios įmonės (grožio salonai, sporto klubas, kt.), Karoliniškių poliklinika, verslo įmonės. Rytinėje Karoliniškių mikrorajono dalyje yra Karoliniškių kraštovaizdžio draustinis.

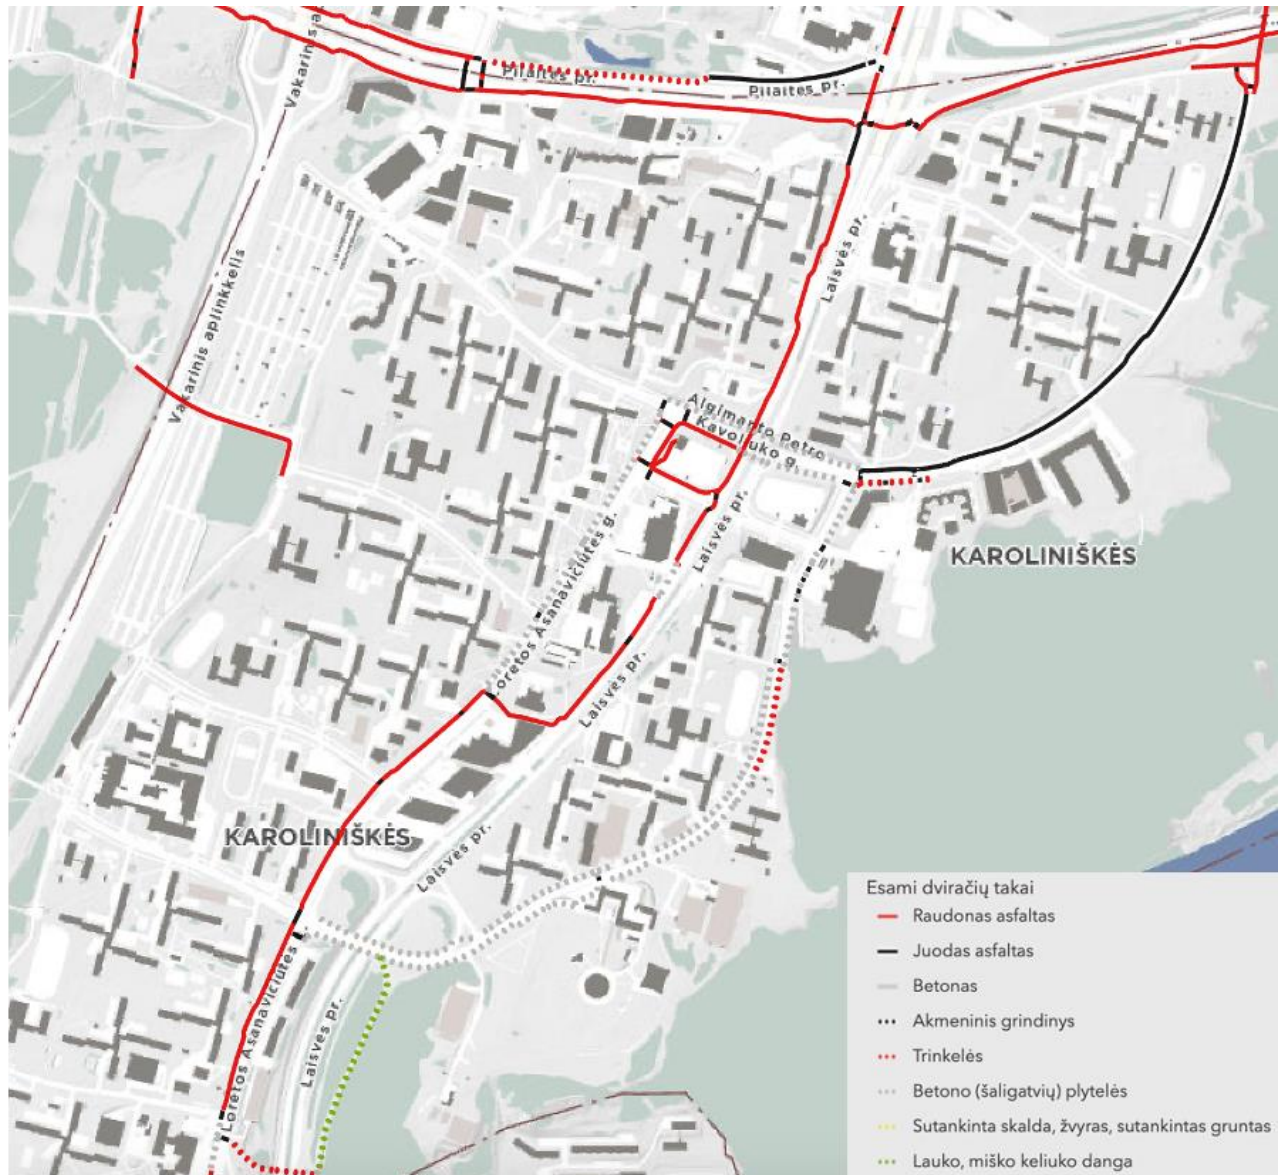
6 paveikslas. Esama dviračių takų infrastruktūra

Kaip galima matyti, teritorijoje yra įvairios dangos dviračių takų. Dominuojanti danga – raudonas asfaltas. Teritorijoje vyrauja ir kitos dangos dviračių takai (betono plytelės ir juodas asfaltas).

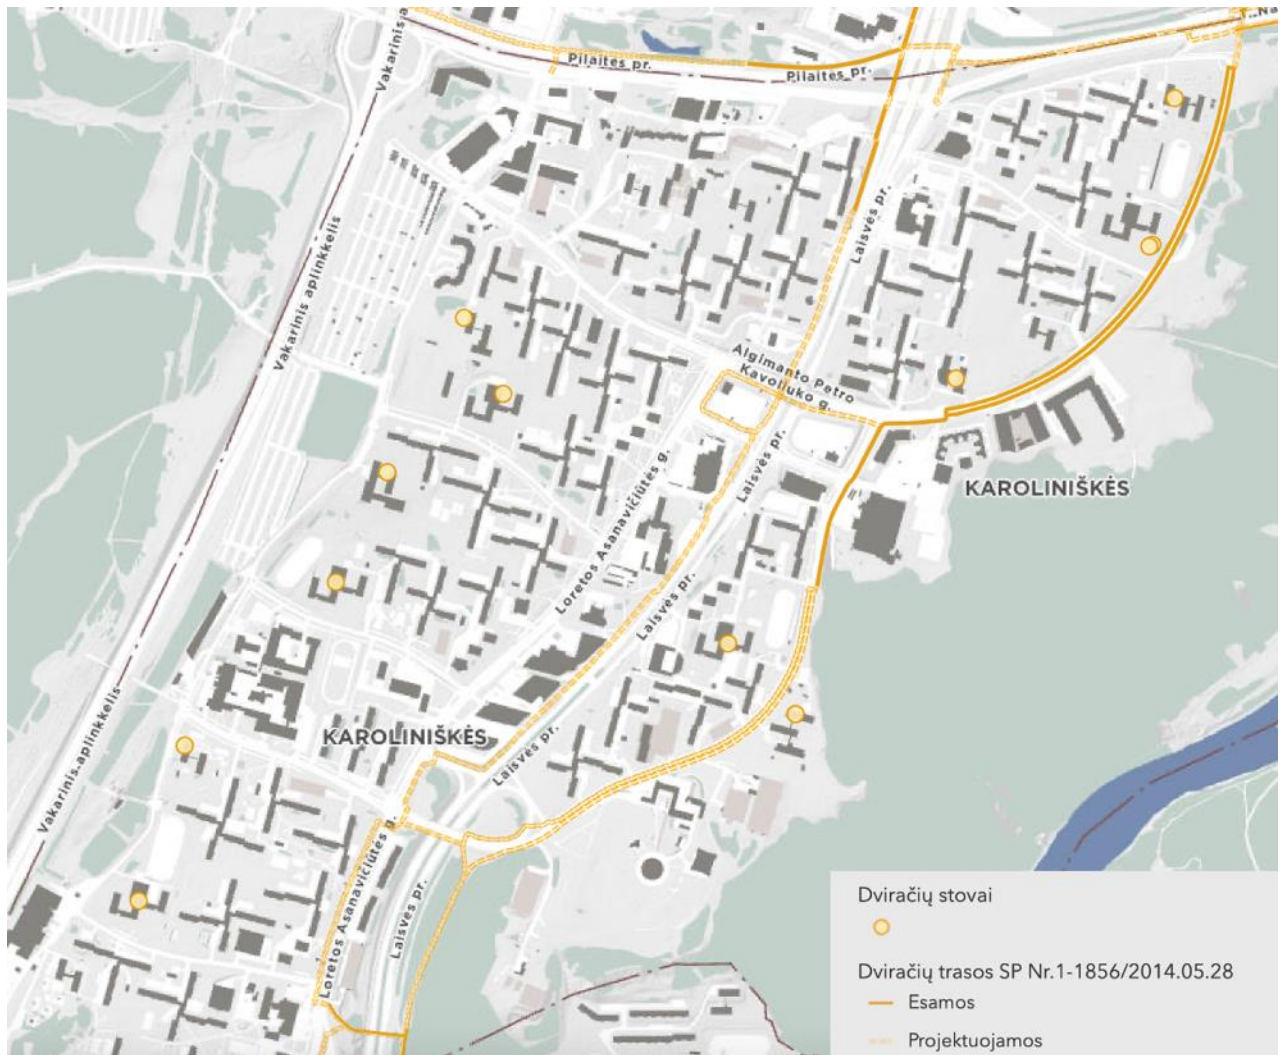
7 paveikslas. Dviračių stovų ir dviračių trasų išsidėstymas

Pažymėtina, kad dalis esamų dviračių takų priklauso dviračių tramos tinklui (žr. toliau pateikiamą paveikslą). Nemaža dalis takų yra suplanuota įtraukti į tinklą. Be to, teritorijoje taip pat yra įrengti dviračių stovai, užtikrinantys patogų, saugų ir tinkamą dviračių parkavimą.

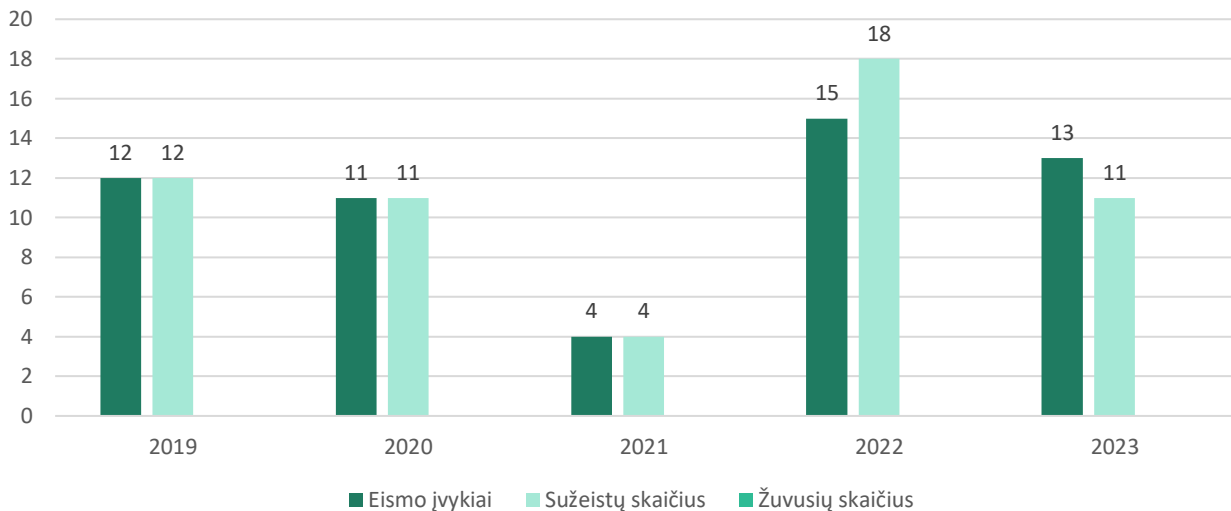
9 paveikslas. Įskaitiniai eismo įvykiai Karoliniškių REZ ir besiribojančiose gatvėse 2019–2023 m.
Šaltinis: parengta Konsultanto, remiantis TKA

2019 m. įvyko 12 eismo įvykių. 2020 ir 2021 m. eismo įvykių skaičius sumažėjo (atitinkamai 11 ir 4 eismo įvykiai), tam įtakos galėjo turėti Covid-19 pandemijos metu sumažėję eismo srautai. 2022 m. eismo įvykių padaugėjo iki 15, o 2023 m. sumažėjo iki 13 eismo įvykių.

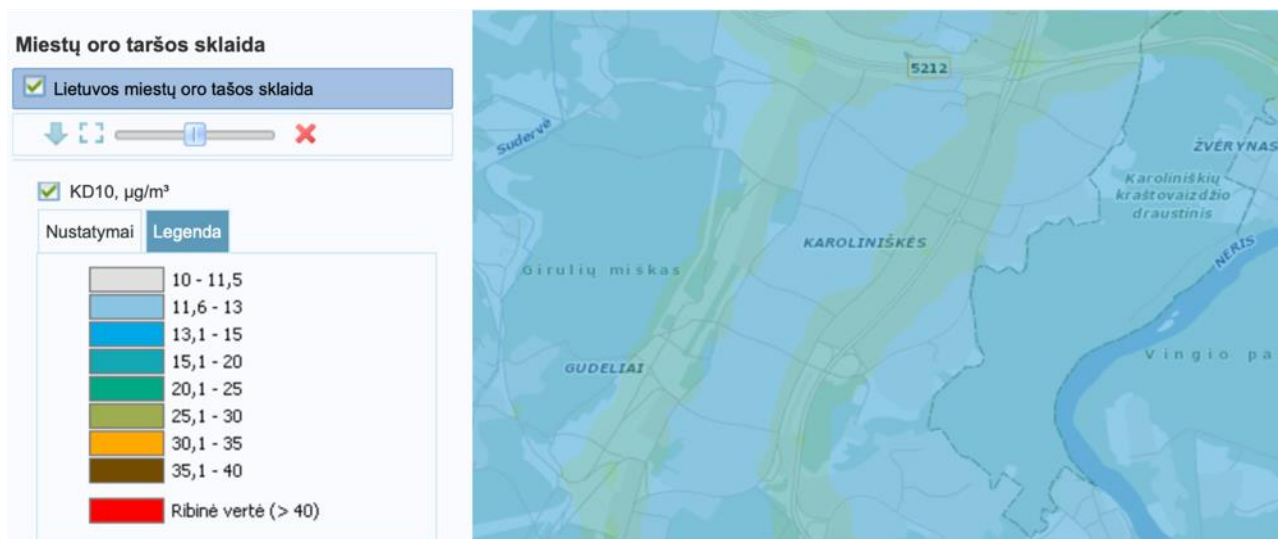
11 paveikslas. Vidutinė metinė KD_{10} dalelių koncentracija

Kietųjų dalelių KD_{10} koncentracija Karoliniškių REZ teritorijoje neviršija nustatytos $40 \mu\text{g}/\text{m}^3$ ribinės vertės.

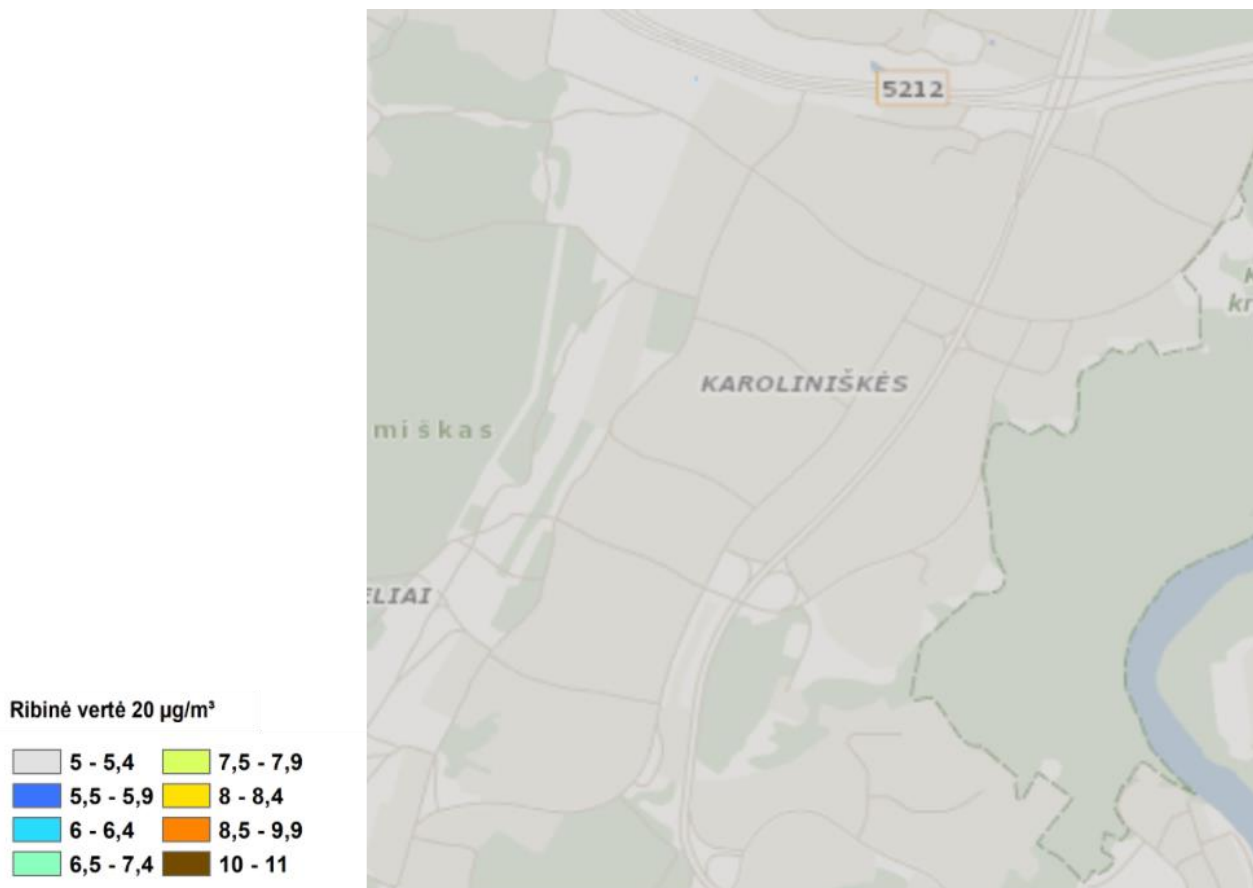
12 paveikslas. Vidutinė metinė KD_{2,5} dalelių koncentracija

Vidutinė metinė kietųjų dalelių $KD_{2,5}$ dalelių koncentracija taip pat neviršija nustatytos ribinės vertės.

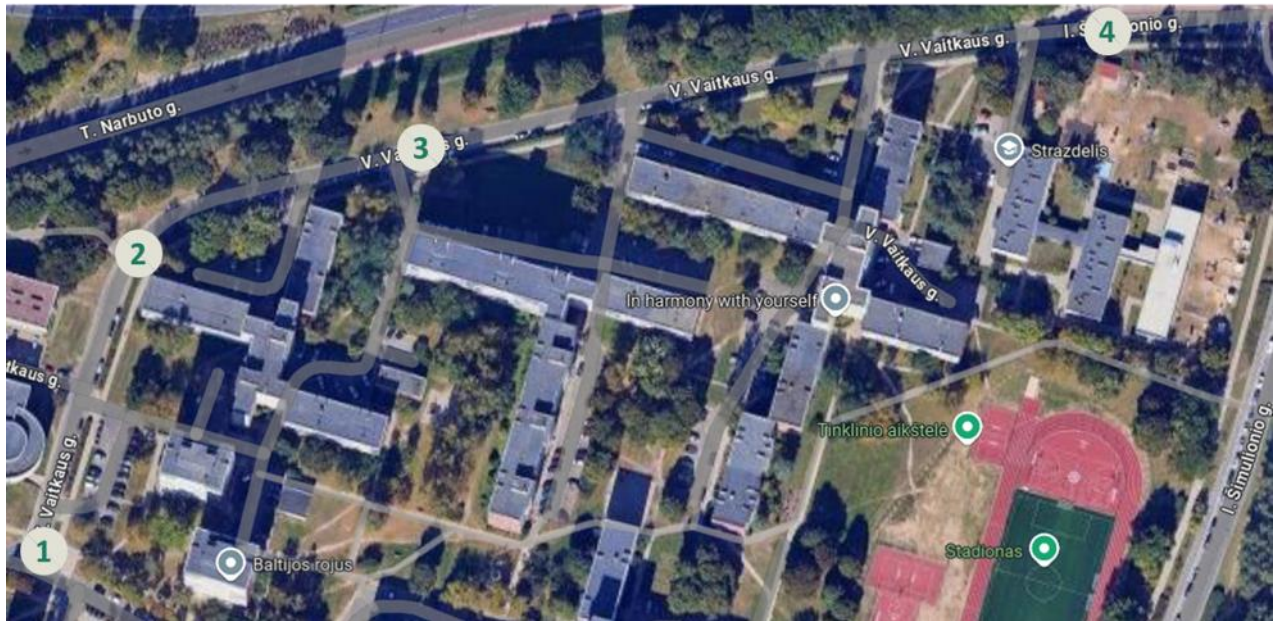
19 paveikslas. V. Vaitkaus g. struktūra ir analizuotos infrastruktūros vietos
Šaltinis: Google Maps

V. Vaitkaus gatvėje organizuojamas dviejų krypčių eismas dviejuose eismo juostose, o greitis ribojamas iki 30 km/val.

Transporto priemonės statomos gatvės važiuojamoje dalyje (lygiagrečiai), automobilių stovėjimo vietos gatvėje nėra įrengtos ar pažymėtos. Šaligatvis įrengtas tik vienoje gatvės pusėje (gyvenamųjų namų), nuo važiuojamosios dalies jis atskirtas želdinių juosta (krūmai).

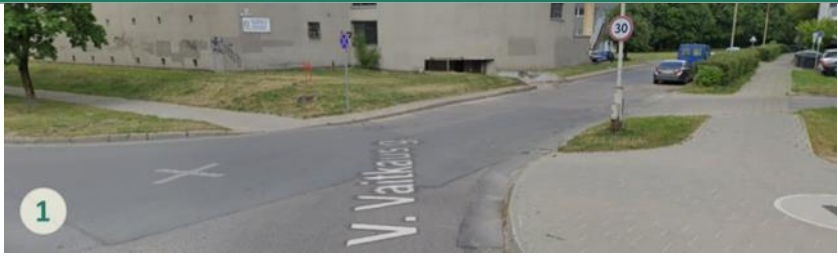
<ul style="list-style-type: none"> ✓ Ribojamas transporto priemonių greitis - Nenuleisti šaligatvių bortai - Neįrengti taktiliniai paviršiai

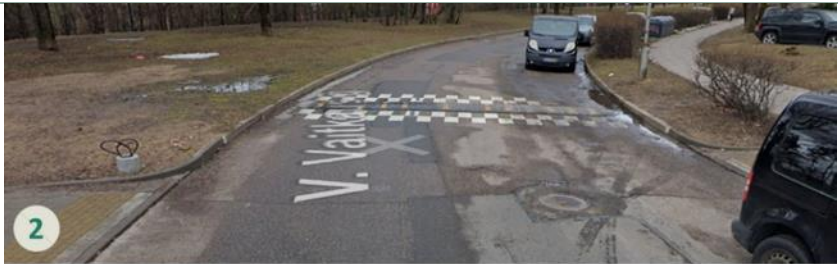
<ul style="list-style-type: none"> ✓ Automobiliai statomi važiuojamojoje gatvės dalyje ✓ Įrengtos greitį mažinančios inžinerinės priemonės

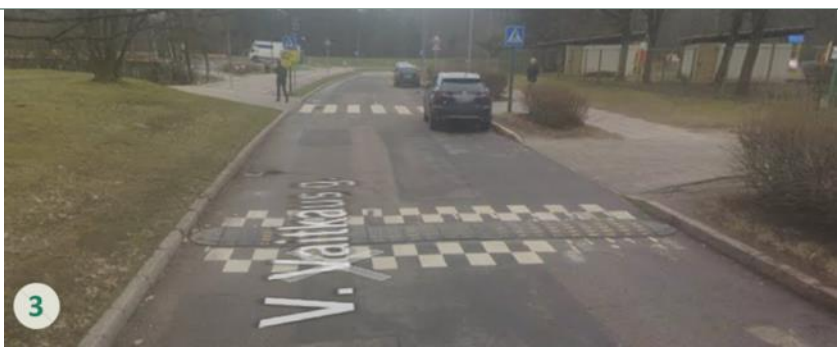
<ul style="list-style-type: none"> ✓ Automobiliai statomi važiuojamojoje gatvės dalyje ✓ Įrengtos greitį mažinančios inžinerinės priemonės - Automobiliai statomi nesaugiu atstumu nuo pėsčiųjų perėjų

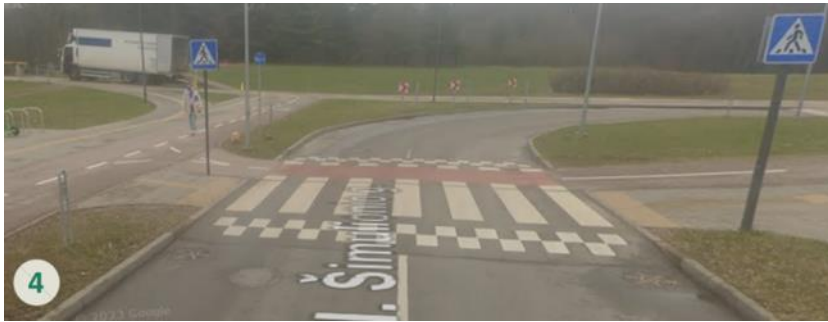
- ✓ Įrengta išskili pėsčiųjų perėja ir dviračių pervažis
- ✓ Nuleisti šaligatvių bortai
- ✓ Įrengti taktiliniai paviršiai
- ✓ Įrengtas kryptinis pėsčiųjų perėjos apšvietimas
- ✓ Tinkamai įrengtas horizontalus ir vertikalus pėsčiųjų perėjos ženklavimas

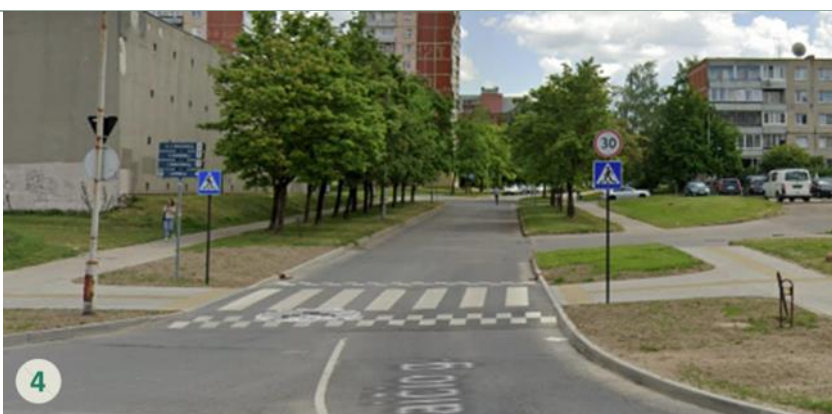
<p>4</p>	<ul style="list-style-type: none"> ✓ Įrengta iškili pėsčiųjų perėja ✓ Nuleisti šaligatvių bortai ✓ Įrengti taktiliniai paviršiai ✓ Įrengtas kryptinis pėsčiųjų perėjos apšvietimas ✓ Tinkamai įrengtas horizontalus ir vertikalus pėsčiųjų perėjos ženklavimas ✓ Taikomas 30 km / val. greičio ribojimas, kuris atitinka D kategorijos reikalavimus

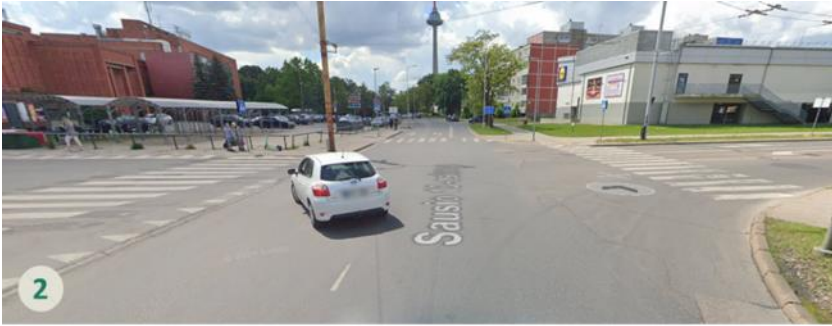
<ul style="list-style-type: none"> ✓ Nuleisti šaligatvių bortai ✓ Kryptinis pėsčiųjų perėjos apšvietimas ✓ Tinkamas įrengtas horizontalus ir vertikalus pėsčiųjų perėjos ženklavimas - Ne visose perėjose įrengti taktiniai paviršiai - Sankryžoje perėjos įrengtos per tris eismo juostas, todėl būtinos saugos salelės
 	<ul style="list-style-type: none"> ✓ Įrengtos greitį mažinančios priemonės prie perėjos į švietimo įstaigą ✓ Automobiliai statomi lygiagrečiai tam skirtose vietose
 	<ul style="list-style-type: none"> ✓ Įrengta infrastruktūra užtikrinanti matomumą išvažiuojantiems iš šaltinio kelio (kiemo) ✓ Automobiliai statomi lygiagrečiai tam skirtose vietose

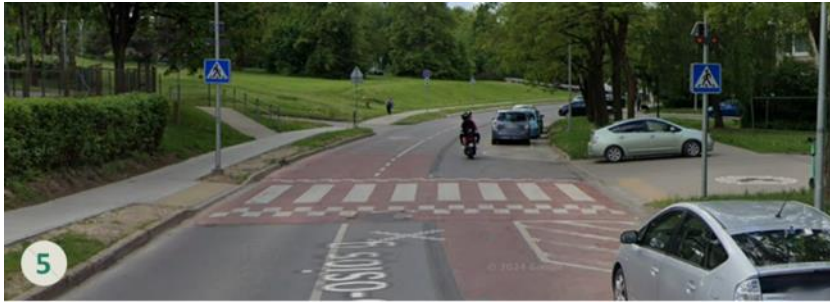
- ✓ Įrengta iškili perėja
- ✓ Nuleisti šaligatvių bortai
- ✓ Taktiliniai paviršiai
- ✓ Kryptinis pėsčiųjų perėjos apšvietimas
- ✓ Automobiliai statomi lygiagrečiai tam skirtose vietose
- ✓ Tinkamas horizontalus ir vertikalus pėsčiųjų perėjos ženklimas

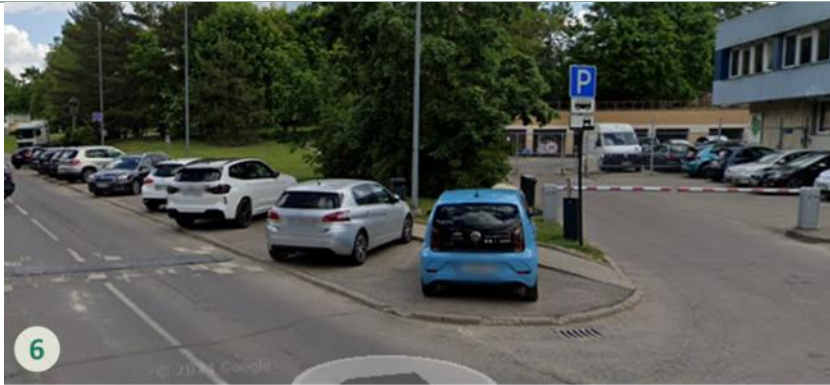
- Įrengtos lygiagrečios stovėjimo vietos autobusams, kurios naudojamos ne pagal paskirtį

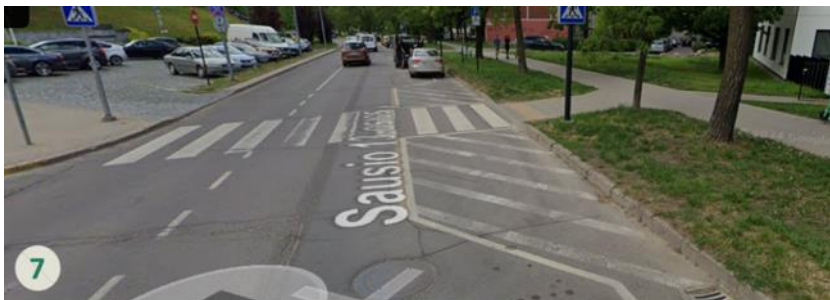
- ✓ Kryptinis pėsčiųjų perėjos apšvietimas
- ✓ Įrengta infrastruktūra užtikrinanti matomumą pėstiesiems ir kitiems eismo dalyviams
- ✓ Tinkamas horizontalus ir vertikalus pėsčiųjų perėjos ženklimas
- Tik vienoje pusėje nuleisti šaligatvių bortai ir įrengti taktiliniai paviršiai

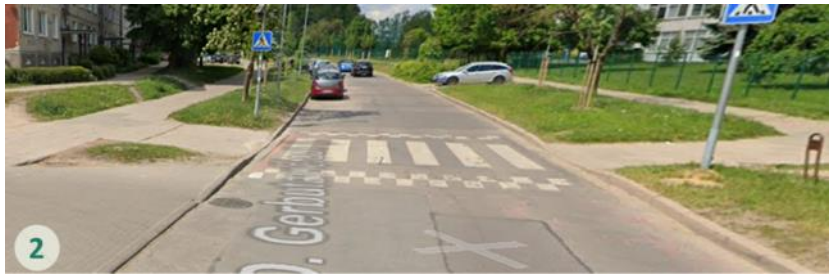
- ✓ Iškili pėsčiųjų perėja
- ✓ Nuleisti šaligatvių bortai
- ✓ Kryptinis pėsčiųjų perėjos apšvietimas
- ✓ Tinkamas horizontalus ir vertikalus pėsčiųjų perėjos ženklimas
- Neįrengti taktiliniai paviršiai

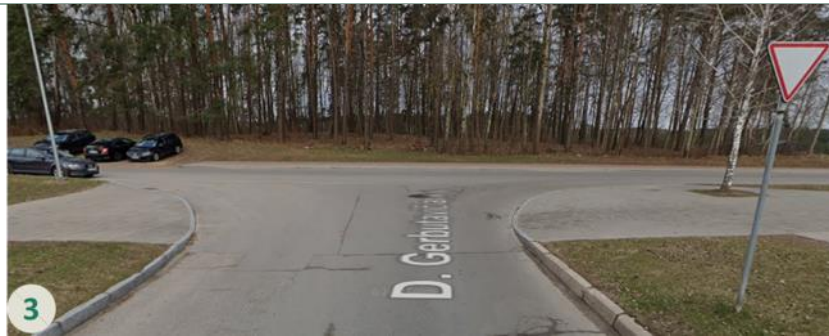
- ✓ Nuleisti šaligatvių bortai
- Nežymėta pėsčiųjų perėja, neįrengti taktiliniai paviršiai

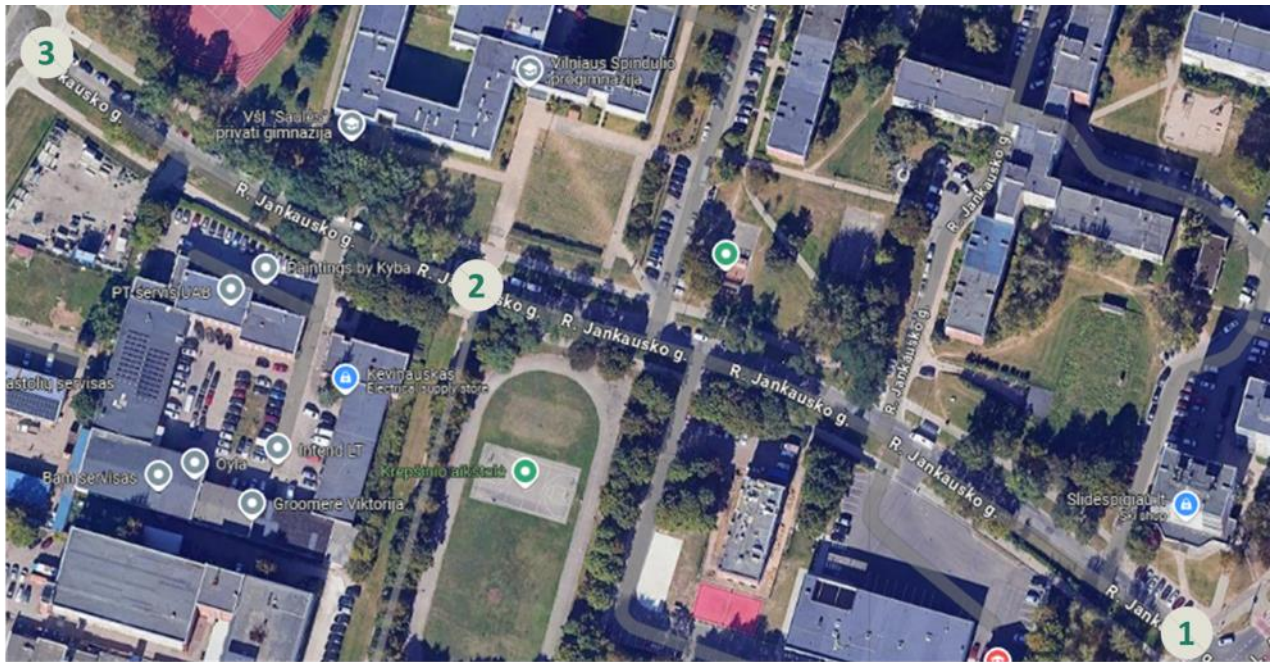
23 paveikslas. R. Jankausko g. struktūra ir analizuotos infrastruktūros vietos
Šaltinis: Google Maps

R. Jankausko g. organizuojamas dvikryptis eismas dviejose eismo juostose, greitis nėra ribojamas. Dalyje gatvės automobiliai statomi lygiagrečiai važiuojamojoje dalyje, tačiau pagrinde automobilių statymas gatvėje yra draudžiamas arba ribojamas stovėjimo laikas (ties ugdymo įstaiga). Gatvės pradžioje (ties R. Jankausko g. 1) įrengtos statmenos automobilių statymo vietos. Šaligatviai įrengti abiejose gatvės pusėse, nuo važiuojamosios dalies atskirti želdinių juosta.

Veikia ugdymo įstaigos (Vilniaus spindulio progimnazija, VšĮ „Saulės“ privati gimnazija), įrengtos laisvalaikio praleidimo vietos, pavyzdžiui, krepšinio aikštelė.

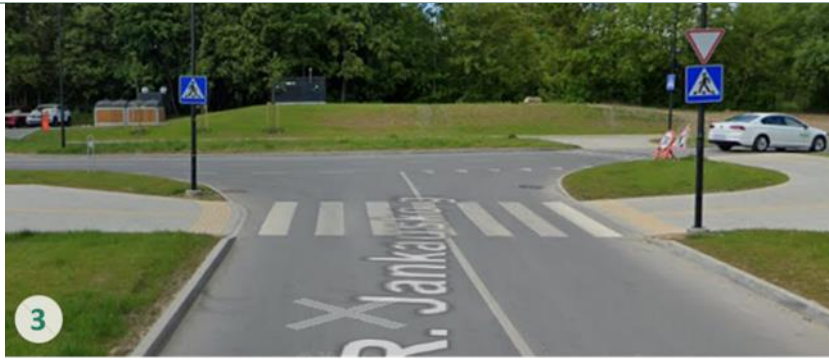
- ✓ Nuleisti šaligatvių bortai
- ✓ Įrengti taktiniai paviršiai
- ✓ Įrengtas kryptinis pėsčiųjų perėjimo apšvietimas
- ✓ Tinkamai įrengtas horizontalus ir vertikalus pėsčiųjų perėjimo ženklavimas

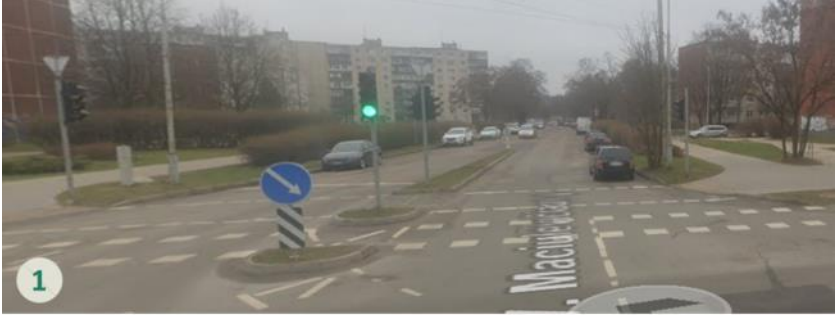
<ul style="list-style-type: none"> ✓ Nuleisti šaligatvių bortai ✓ Taktiliniai paviršiai ✓ Kryptinis pėsčiųjų perėjos apšvietimas ✓ Įrengta šviesoforu reguliuojama sankryža ✓ Įrengta saugos salelė ✓ Automobiliai statomi važiujamojoje gatvės dalyje lygiagrečiai - Automobiliai statomi nesilaikant saugaus atstumo nuo pėsčiųjų perėjų

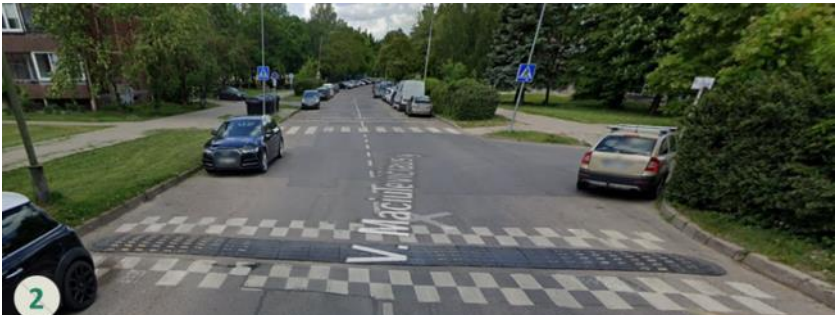
<ul style="list-style-type: none"> ✓ Nuleisti šaligatvių bortai ✓ Taktiliniai paviršiai ✓ Kryptinis pėsčiųjų perėjos apšvietimas ✓ Įrengtos greitį mažinančios priemonės prie perėjos į švietimo įstaigą ✓ Automobiliai statomi važiujamojoje gatvės dalyje lygiagrečiai ✓ Tinkamas horizontalus ir vertikalus pėsčiųjų perėjos ženklinimas - Automobiliai statomi nesilaikant saugaus atstumo nuo pėsčiųjų perėjų ir sankryžos zonoje

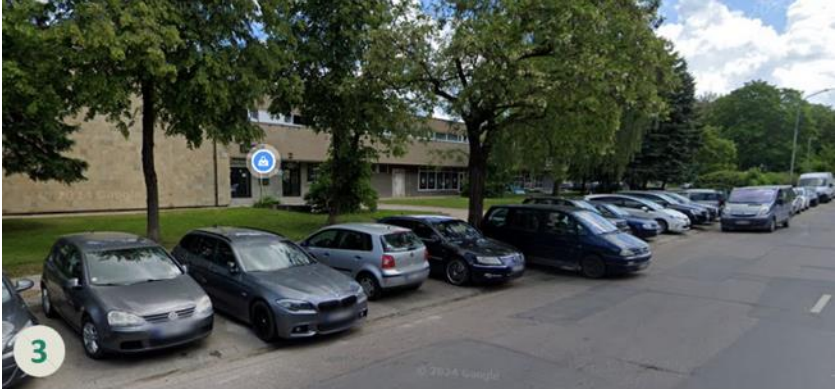
<ul style="list-style-type: none"> ✓ įrengtos statmenos automobilių statymo vietos, tačiau jos nėra paženklintos

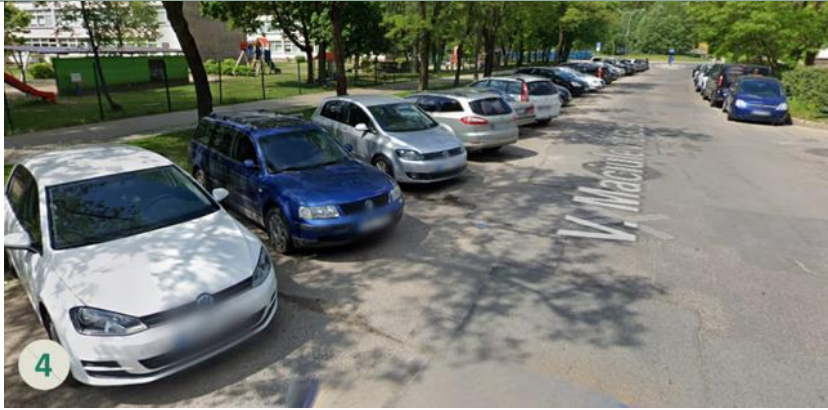
- Automobiliai statomi važiuojamojoje gatvės dalyje įstrižai (stovėjimo vietos nėra įrengtos ir/ar paženklintos)

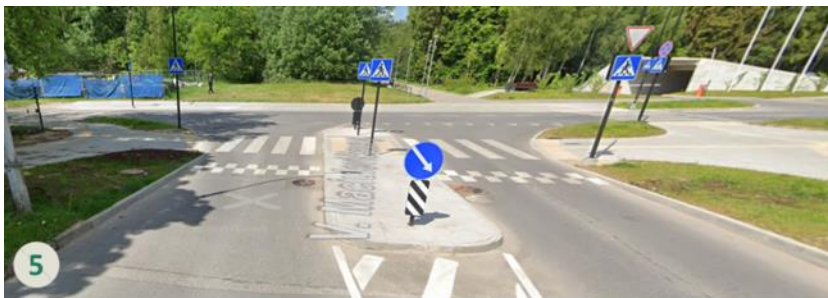
- ✓ Nuleisti šaligatvių bortai
- ✓ Įrengti taktiniai paviršiai
- ✓ Įrengtas kryptinis pėsčiųjų perėjimo apšvietimas
- ✓ Tinkamai įrengtas horizontalus ir vertikalus pėsčiųjų perėjimo ženklavimas

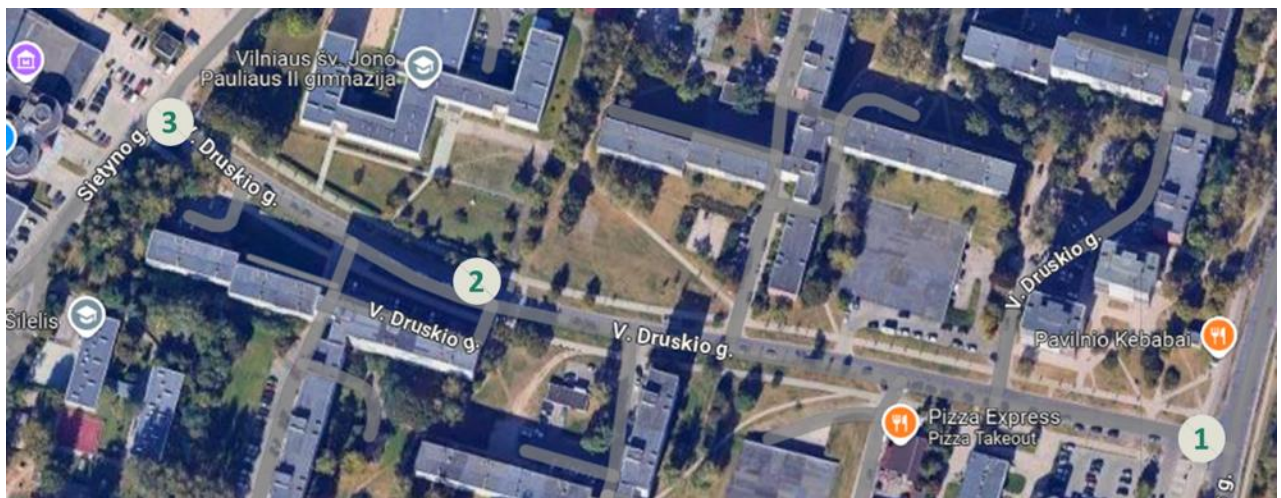
25 paveikslas. V. Drusio g. struktūra ir analizuotos infrastruktūros vietos

Transporto priemonės statomos gatvės važiuojamojoje dalyje (lygiagrečiai), automobilių stovėjimo vietos gatvėje nėra įrengtos ar pažymėtos. Stovėjimas leidžiamas vienoje gatvės pusėje, kitoje pusėje stovėjimas apribotas kelio ženklais. Šaligatviai įrengti abiejose gatvės pusėse, nuo važiuojamosios dalies atskirti želdinių juosta.

Veikia ugdymo įstaiga (Vilniaus šv. Jono Pauliaus II gimnazija).
