Naujosios Vilnios ramaus eismo zonos koncepcija

Esamos situacijos analizė

Skirta: SJ „Susisiekimo paslaugos“
Vilnius, 2025

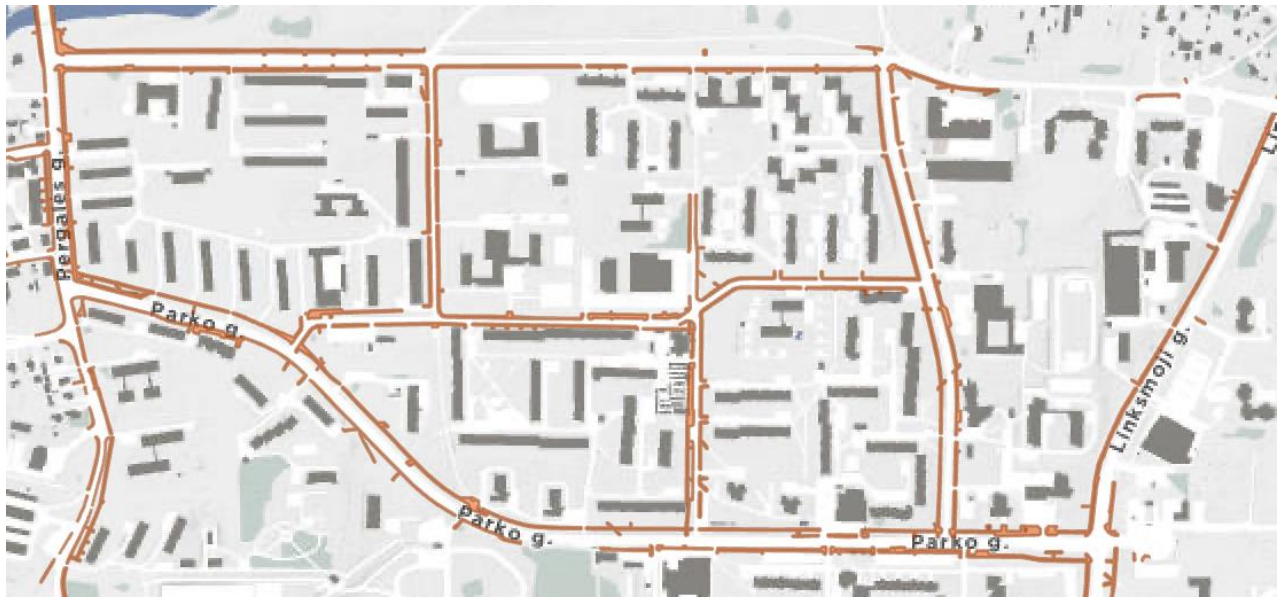
5 paveikslas. Pėsčiųjų takų tinklas

Pėsčiųjų infrastruktūra analizuojamoje teritorijoje įrengta išorinėse gatvėse ir vidinių kvartalų tinkle. Pėsčiųjų takai yra įrengti visose analizuojamose gatvėse. Pažymėtina, kad trūksta pėsčiųjų infrastruktūros Gerovės g. rytinėje dalyje.

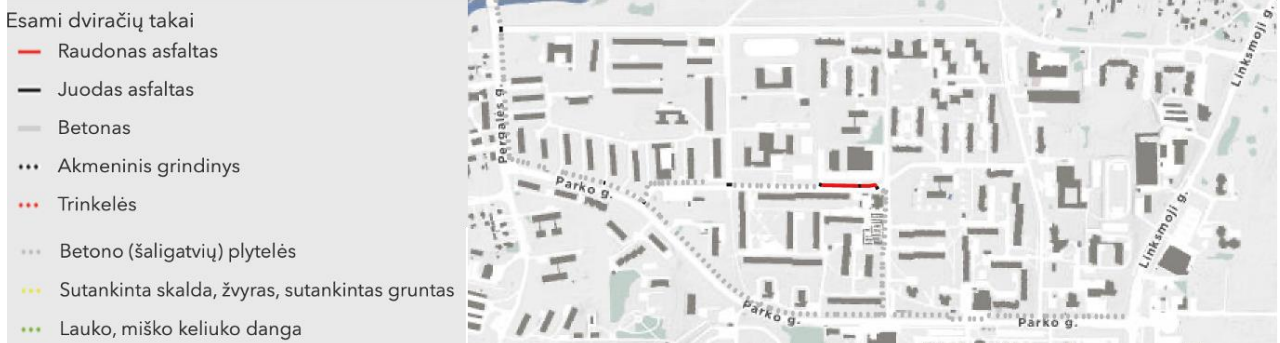
6 paveikslas. Esami dviračių takai

Šiuo metu analizuojamoje teritorijoje dviračių takų infrastruktūra nėra plačiai išvystyta. Reikalavimus atitinkanti dviračių takų infrastruktūra (raudonojo asfalto) įrengta Genių g., o likusi pažymėta infrastruktūra (betono (šaligatvių) plytelių dangos) neatitinka reikalavimų ir yra laikoma šaligatviais (Parko ir Žvirblių g.).

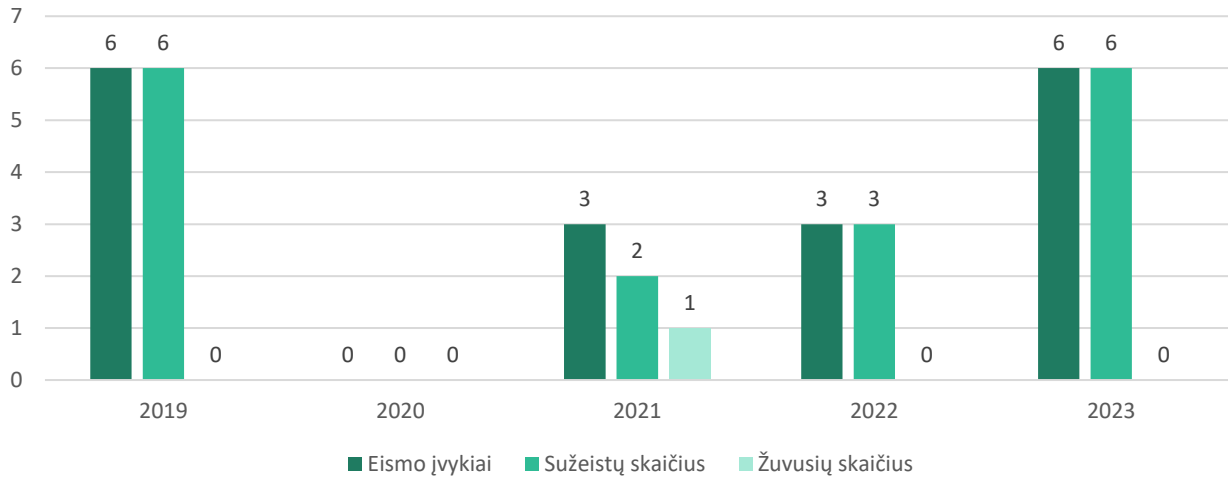
9 paveikslas. Įskaitiniai eismo įvykiai Naujosios Vilnios REZ ir besiribojančiose gatvėse 2019–2023 m. Šaltinis: parengta Konsultanto, remiantis TKA duomenimis.

2019–2023 m. įskaitinių eismo įvykių skaičius kito. Didžiausias eismo įvykių skaičius užregistruotas 2019 ir 2023 m. – po 6 įvykius. Po 3 eismo įvykius užfiksuota 2021 ir 2022 m. Pažymėtina, kad 2020 m. nebuvo nė vieno eismo įvykio, o tai galima sieti su pasauline COVID-19 pandemija, kurios metu gyvenimas vyko karantino sąlygomis (dėl to galėjo mažėti eismo intensyvumas). Sužeistų asmenų skaičius analizuojamu laikotarpiu taip pat kito. Didžiausias sužeistų asmenų skaičių užfiksuotas 2019 ir 2023 m. – po 6. 2021 metais užfiksuoti 3 eismo įvykiai, viename iš šių įvykių žuvo žmogus.

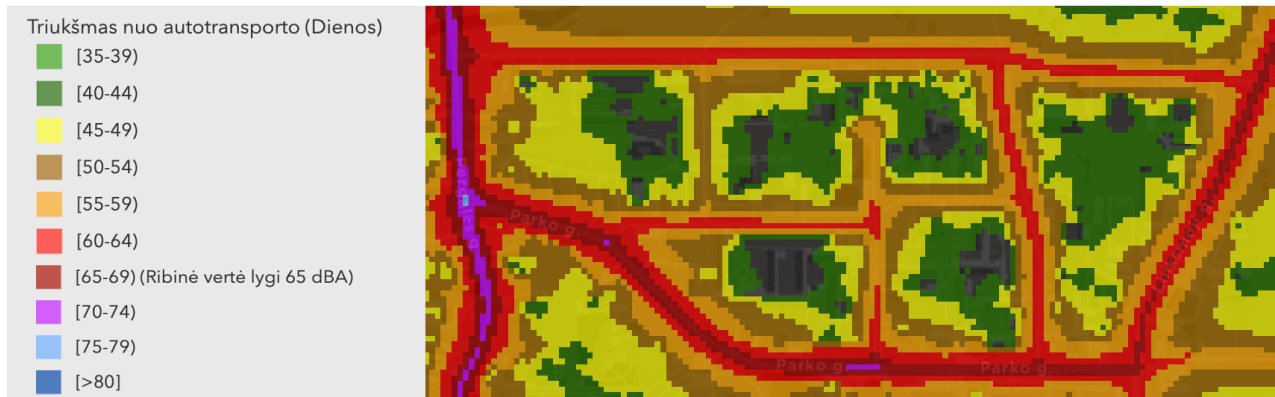
11 paveikslas. Triukšmo nuo autotransporto dienos metu rodikliai

Didžiausi autotransporto sukeliama triukšmo rodikliai fiksuojami aplinkinėse gatvėse, kuriomis galima patekti į gyvenamuosius kvartalus, t. y. Parko g., Pergalės g., Gerovės g., Linksmoji g. Pažymėtina, kad dienos metu didesnis triukšmas vyrauja ir Karklėnų bei Genių gatvių atkarpose, kuriomis patenkama į smulkesnes teritorijas.

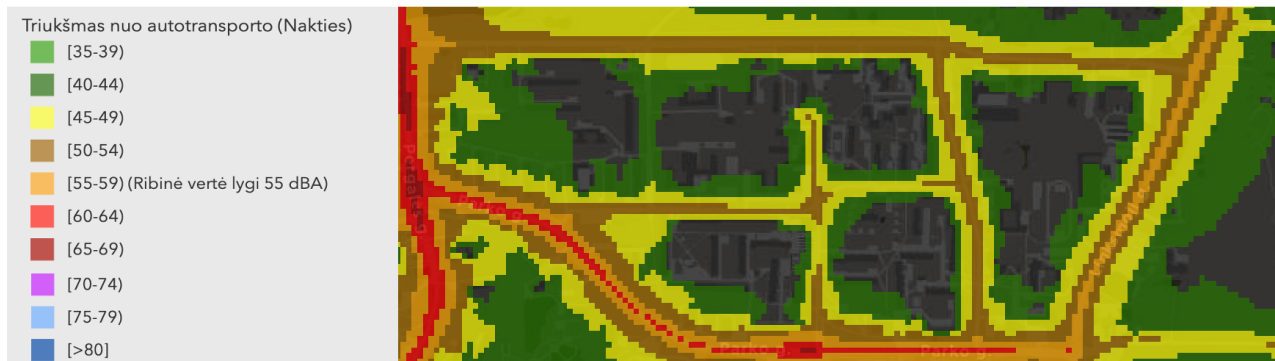
12 paveikslas. Triukšmo nuo autotransporto nakties metu rodikliai

Nakties metu didžiausi triukšmo rodikliai fiksuojami tik Parko ir Pergalės gatvių atkarpose. Gyvenamojoje teritorijos zonoje ribinė triukšmo vertė neviršijama.

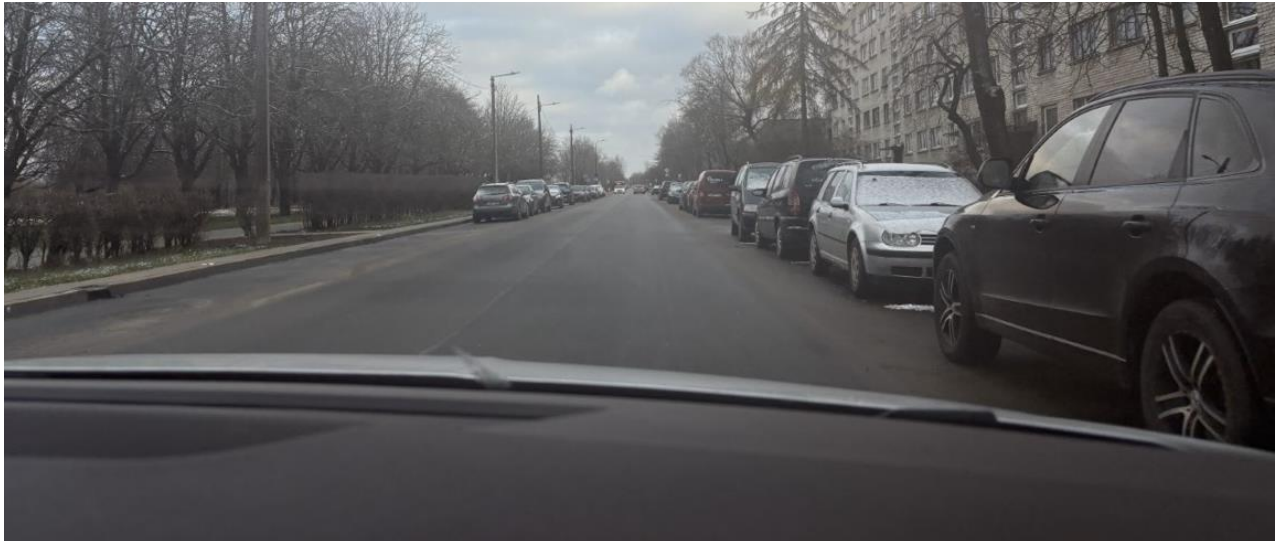
Gerovės g. organizuojamas dvikryptis eismas dvejose eismo juostose. Gatvėje leidžiamas automobilių statymas abejose gatvės pusėse, važiuojamojoje dalyje. Rekonstravus gatvę, taikomas 30 km / val. greitis. Gatvėje važiuoja viešasis transportas, atliekant gatvės remontą įrengtos įvažos autobusų sustojimui.

13 paveikslas. Gerovės g. esama situacija
Šaltinis: Konsultanto daryta nuotrauka

Koncepcijos rengimo metu kiti elementai – perėjos ir jų apšvietimas, greičio mažinimo priemonės ir kt. inžineriniai sprendimai nebuvo įrengti.

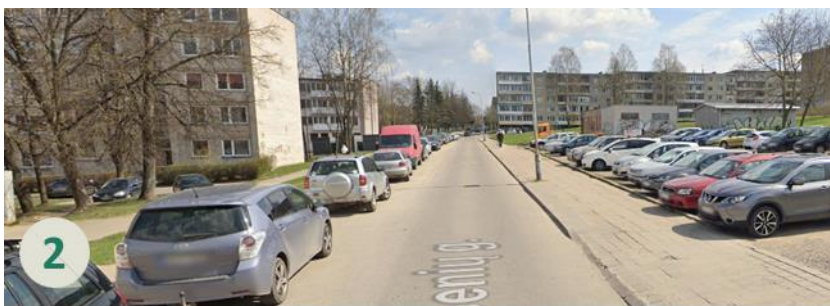
- ✓ Automobiliai statomi važiuojamojoje gatvės dalyje
- ✓ Šalia gatvės įrengta atskira automobilių stovėjimo aikštelė
- ✓ Gatvėje įrengtas bendrasis gatvės apšvietimas
- Gatvės apšvietimo atramos įrengtos šaligatvio dalyje

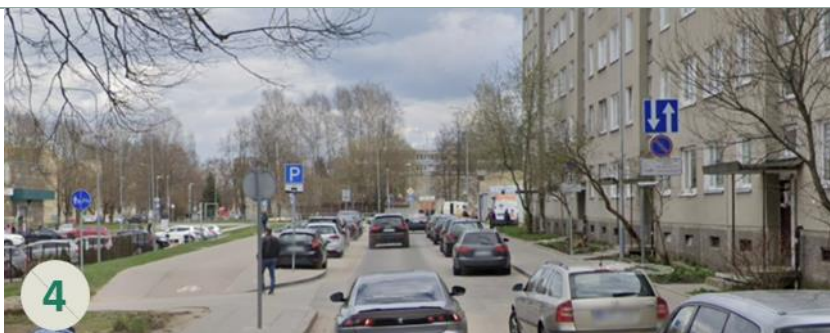
- ✓ Automobiliai statomi važiuojamojoje gatvės dalyje arba šalia gatvės įrengtose vietose (parduotuvės pusėje)
- ✓ Tinkamų charakteristikų pėsčiųjų-dviračių tako atkarpa
- Automobiliai statomi ir tam neleistinose vietose

Vertinama, kad infrastruktūra atitinka teisės aktuose nustatytus reikalavimus, tačiau automobilių statymas tam neleistinose vietose indikuoja statymo vietų trūkumą. Važiuojamojoje dalyje statant automobilius nebelieka vietos saugiam pravažiavimui ar transporto priemonių prasilenkimui.

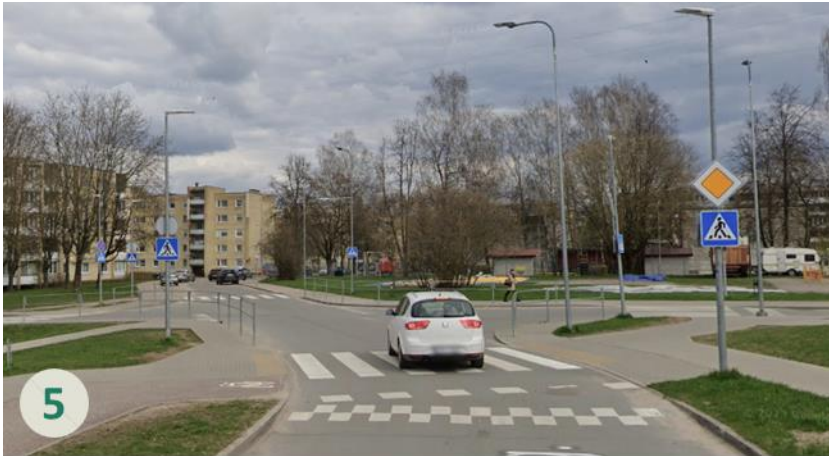
- ✓ Įrengta iškilioji sankryža
- ✓ Nuleisti šaligatvių bortai
- ✓ Įrengtas kryptinis pėsčiųjų perėjimo apšvietimas
- ✓ Tinkamai įrengtas horizontalus ir vertikalus pėsčiųjų perėjimo ženklavimas
- ✓ Pritaikyta SPTŽ

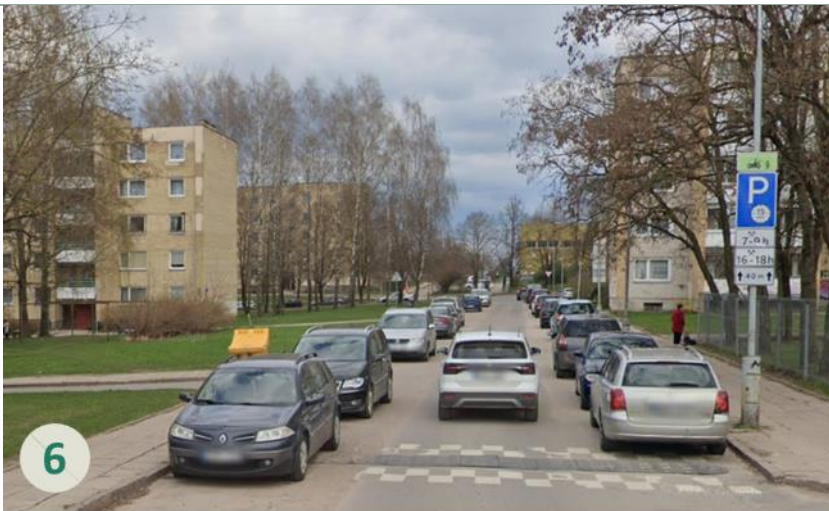
- ✓ Automobiliai statomi važiuojamojoje gatvės dalyje abiejose pusėse
- ✓ Pažymėtos vaikų išleidimo vietos (Tėvelių stotelė)
- ✓ Įrengtos greitį mažinančios priemonės prie švietimo įstaigos
- Nusidėvėjusi šaligatvio danga, ties įvažomis į kiemus nėra nuleisti bortai

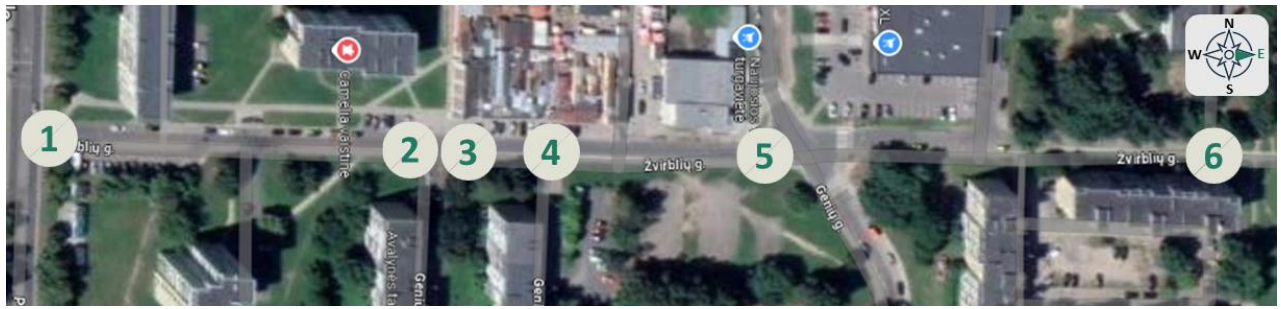
15 paveikslas. Žvirblių g. struktūra ir analizuotos infrastruktūros vietos
Šaltinis: parengta Konsultanto, remiantis Google Maps

Žvirblių g. organizuojamas dviejų kryptių transporto priemonių eismas, gatvė baigiasi akligatviu, jungtis su Gerovės gatve neįrengta. Gatvėje nėra ribojamas greitis.

Transporto priemonės gatvėje statomos važiuojamojoje dalyje lygiagrečiai arba tam skirtose vietose statmenai. Šaligatviai įrengti abiejose gatvės pusėse, dalyje gatvės nuo važiuojamosios dalies atskirti žaliaja juosta (be papildomų želdinių, medžių). Veikia Naujosios Vilnios turgavietė ir maisto prekių parduotuvė.

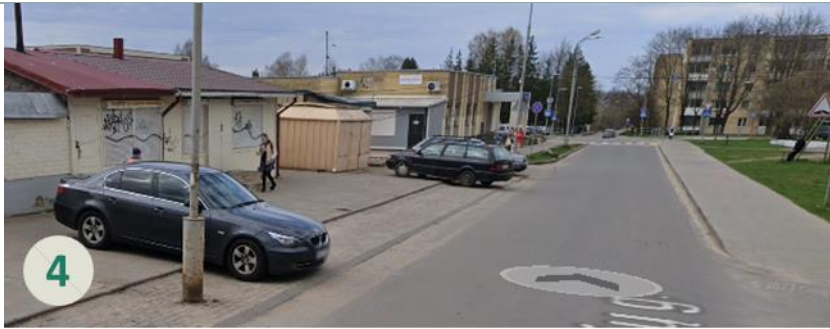
- Automobiliai statomi pažeidžiant Kelių eismo taisykles

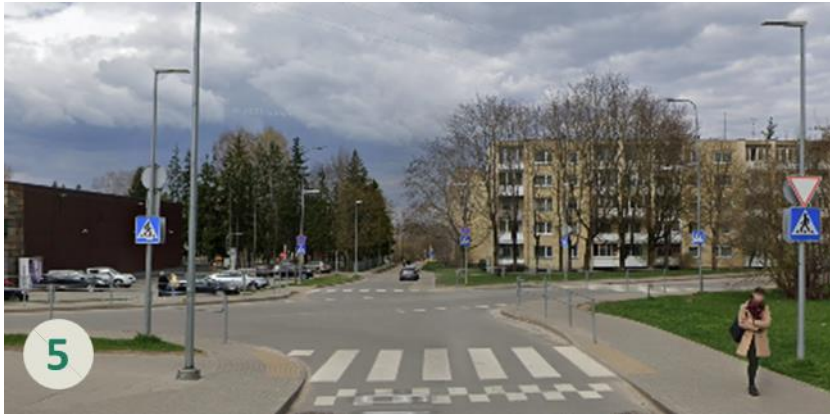
- ✓ Įrengta iškilni pėsčiųjų perėja (iškilios sankryžos zonoje)
- ✓ Nuleisti šaligatvių bortai
- ✓ Įrengtas pritaikymas SPTŽ
- ✓ Įrengti atitvarai nukreipiantys pėsčiuosius gatvę kirsti tam skirtoje vietoje
- ✓ Įrengtas kryptinis pėsčiųjų perėjos apšvietimas
- ✓ Tinkamai įrengtas horizontalus ir vertikalus pėsčiųjų perėjos ženklavimas

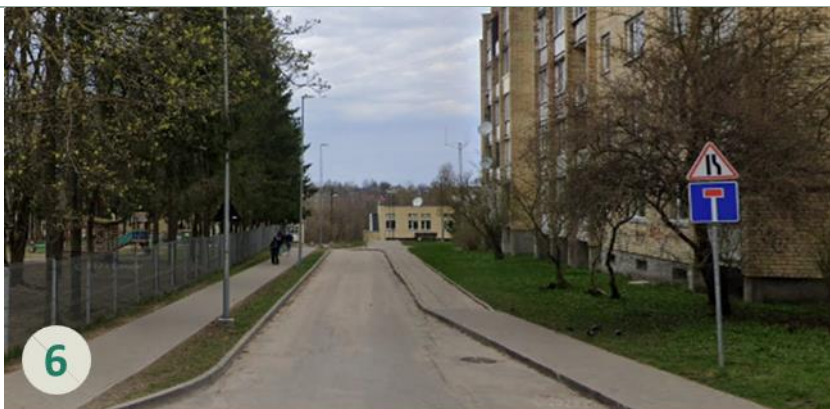
- ✓ Įrengti informaciniai ženklai indikuojantys gatvės susiaurėjimą ir pabaigą
- Gatvės pabaigoje nėra apsisukimo aikštelės

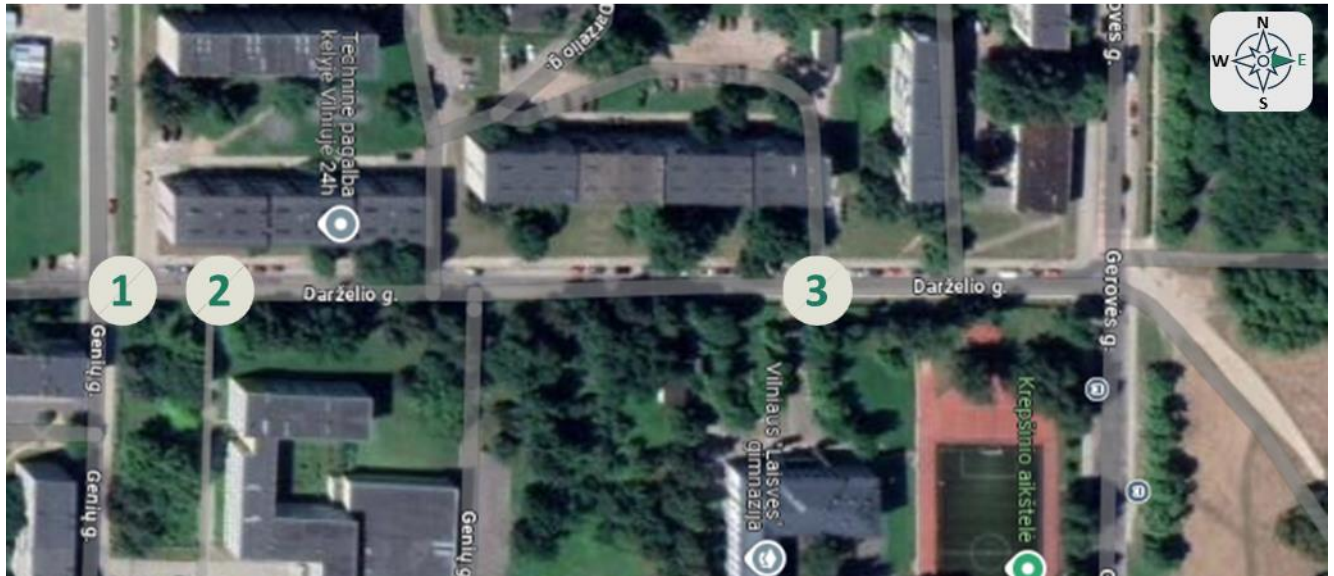
Darželio g. važiuojamoji dalis labai siaura, tačiau eismas organizuojamas dvejomis kryptimis, o automobiliai statomi važiuojamojoje gatvės dalyje. Gatvėje ribojamas greitis iki 30 km/val. Šaligatviai įrengti abiejose gatvės pusėse, prie važiuojamosios dalies.

16 paveikslas. Darželio g. struktūra ir analizuotos infrastruktūros vietos
Šaltinis: parengta Konsultanto, remiantis Google Maps

Vertinama, kad dalis infrastruktūros nėra įrengta tinkamai, kadangi nėra nuleisti šaligatvių bortai, neįrengti taktiliniai paviršiai, o automobiliai statomi netinkamu atstumu nuo pėsčiųjų perėjos.

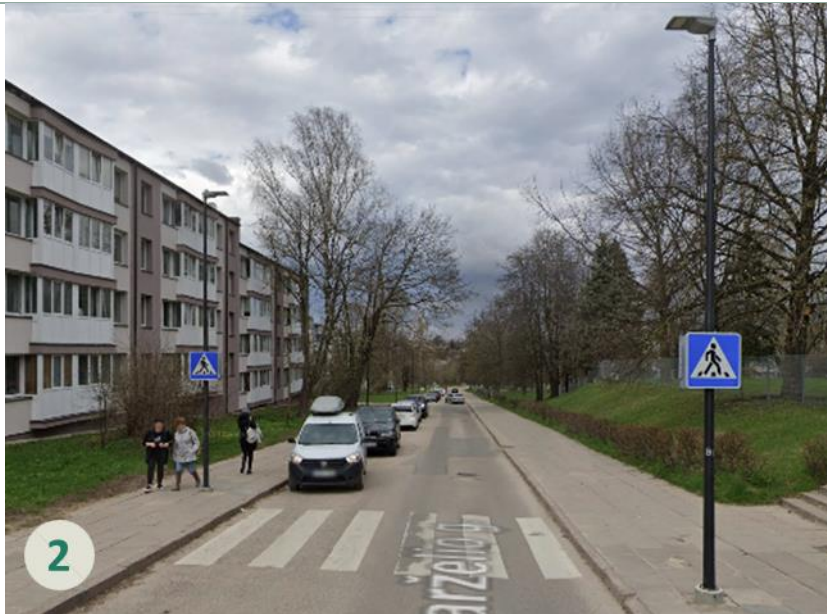
- ✓ Įrengtas kryptinis pėsčiųjų perėjos apšvietimas
- ✓ Tinkamai įrengtas horizontalus ir vertikalus pėsčiųjų perėjos ženklėjimas
- Šaligatvių bortai nenuleisti
- Nėra pritaikymo SPTŽ
- Automobiliai statomi nesaugiu atstumu, nesilaikant KET nurodyto atstumo
- Gatvės apšvietimo ir kelio ženklų atramos įrengtos šaligatvio dalyje

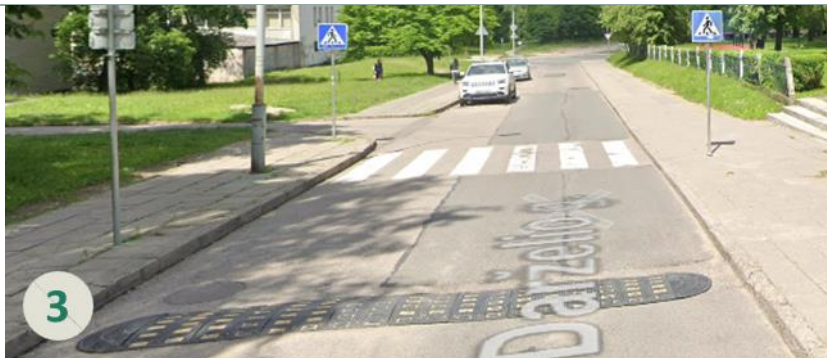
- ✓ Įrengtas bendrasis gatvės apšvietimas prie perėjos
- Šaligatvių bortai nenuleisti
- Nėra pritaikymo SPTŽ
- Gatvės apšvietimo ir kelio ženklų atramos įrengtos šaligatvio dalyje

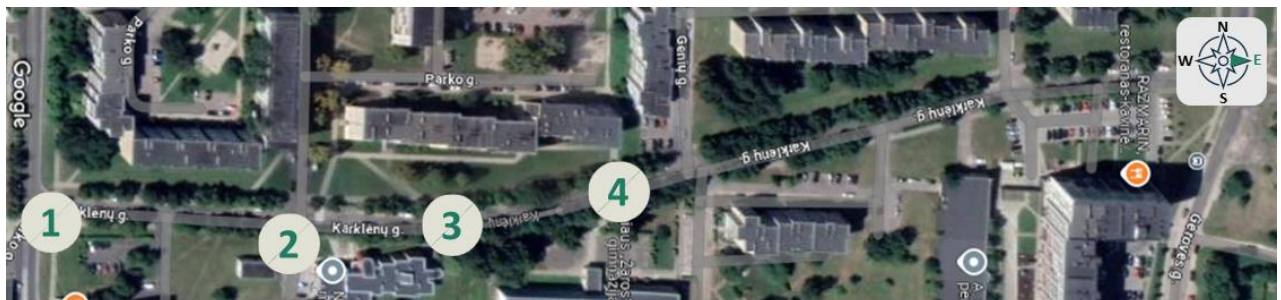
Karklėnų g. organizuojamas dviejų krypčių eismas dvejose eismo juostose. Gatvėje ribojamas eismo greitis iki 30 km/val. Automobiliai statomi važiuojamojoje gatvės dalyje. Šaligatviai įrengti abiejose gatvės pusėse, nuo važiuojamosios dalies atskirti želdinių juosta.

17 paveikslas. Karklėnų g. struktūra ir analizuotos infrastruktūros vietos

Karklėnų g. ne visa infrastruktūra pritaikyta tinkamai, pavyzdžiui trūksta taktilinių paviršių prie perėjų, nėra įrengto apšvietimo, o automobiliai statomi netinkamu atstumu nuo perėjos pažeidžiant kelių eismo taisykles.

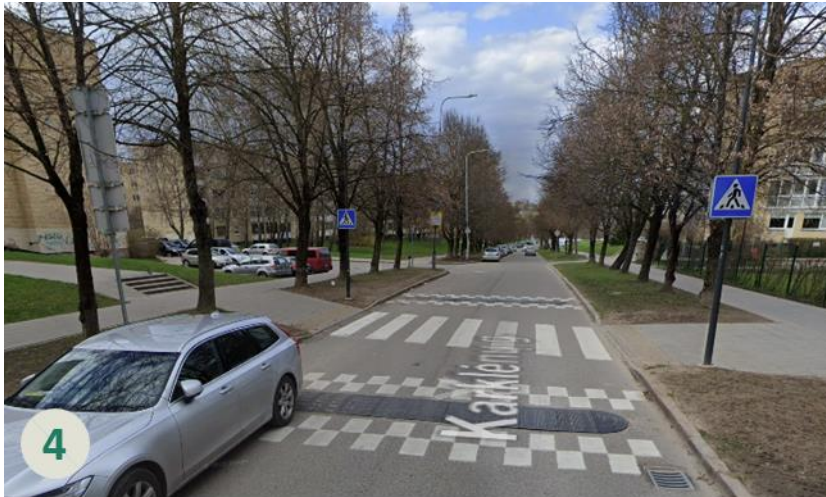
- ✓ Nuleisti šaligatvių bortai;
- ✓ Pritaikyta SPTŽ
- ✓ Yra kryptinis pėsčiųjų perėjos apšvietimas
- ✓ Įrengtos greitį mažinančios priemonės prie perėjos į švietimo įstaigą
Tinkamai įrengtas horizontalus ir vertikalus pėsčiųjų perėjos ženklavimas
- Automobiliai statomi nesaugiu atstumu, nesilaikant KET

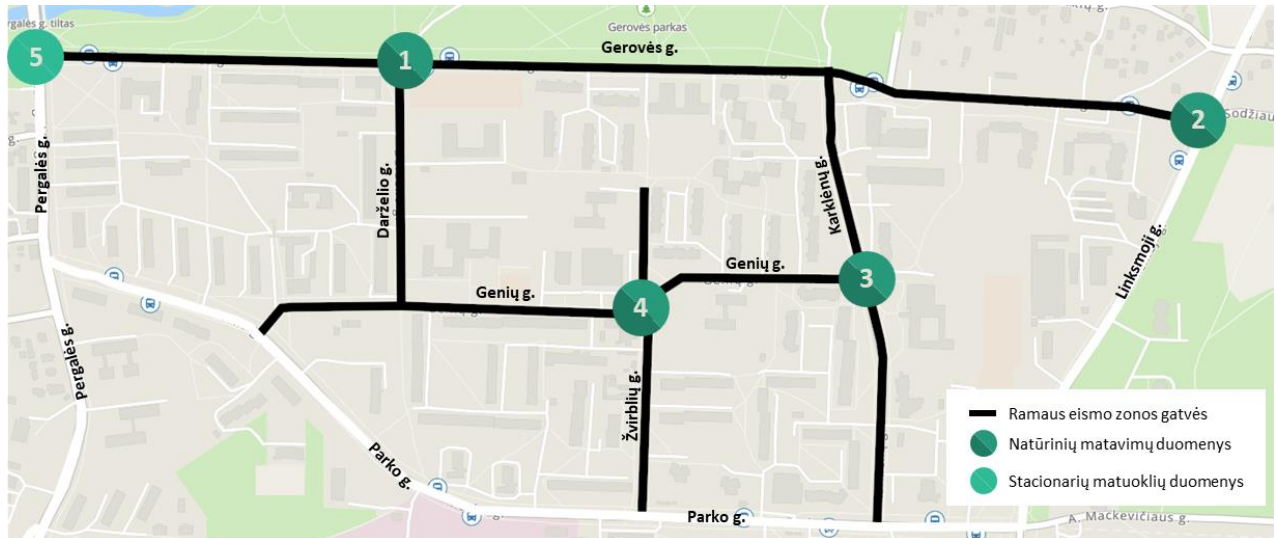
NATŪRINIAI EISMO SRAUTŲ MATAVIMAI. Eismo srautų matavimai buvo atliekami natūrinių matavimų būdu, skaičiuojant automobilių, pėsčiųjų ir dviračių/elektrinių paspirtukų srautus skirtingomis eismo kryptimis atrinktose sankryžose. Srautų matavimai atliekami tik antradienį, trečiadienį arba ketvirtadienį dviem piko laikais: ryte nuo 7 val. iki 9.30 val. ir vakare nuo 16.30 iki 18.30 val.

18 paveikslas. Eismo srautų matavimų vietos Naujosios Vilnios REZ

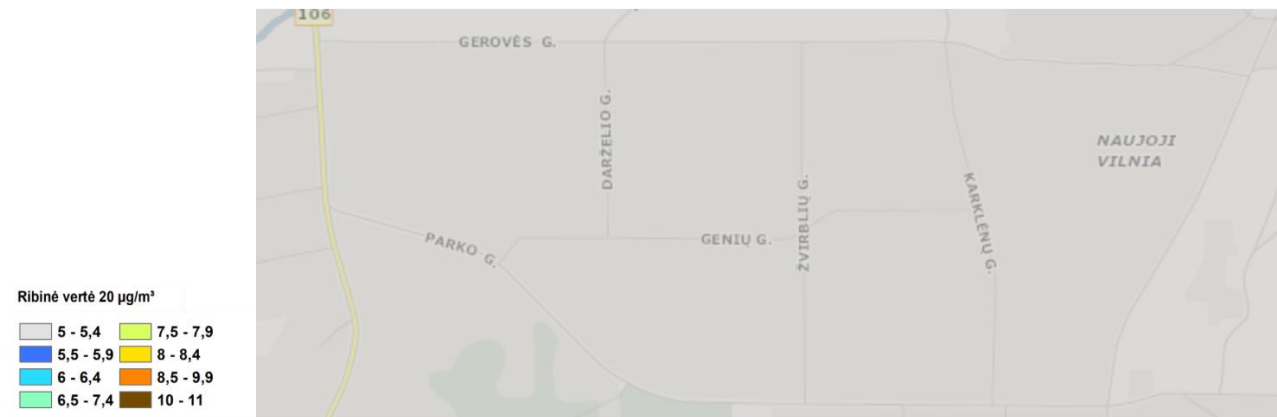
Vidutinė metinė $KD_{2,5}$ dalelių koncentracija

Vidutinė metinė kietųjų dalelių $KD_{2,5}$ dalelių koncentracija taip pat neviršija nustatytos ribinės vertės.

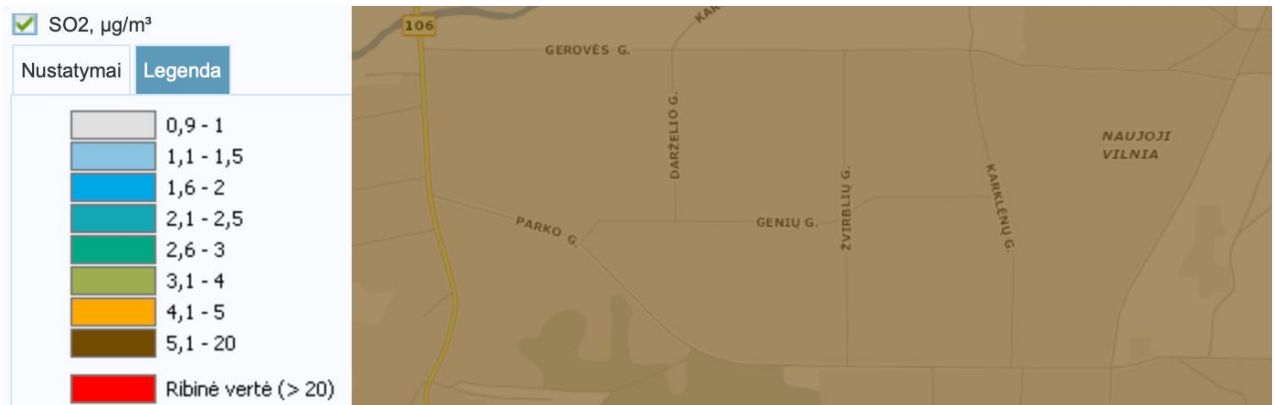
Vidutinė metinė sieros dioksido koncentracija patenka į ribą nuo 5,1 iki 20, tačiau neviršijo nustatytos 20 µg/m³ ribinės vertės.
