Pašilaičių ramaus eismo zonos konceptcija

Esamos situacijos analizė

Skirta: SJ „Susisiekimo paslaugos“
Vilnius, 2024

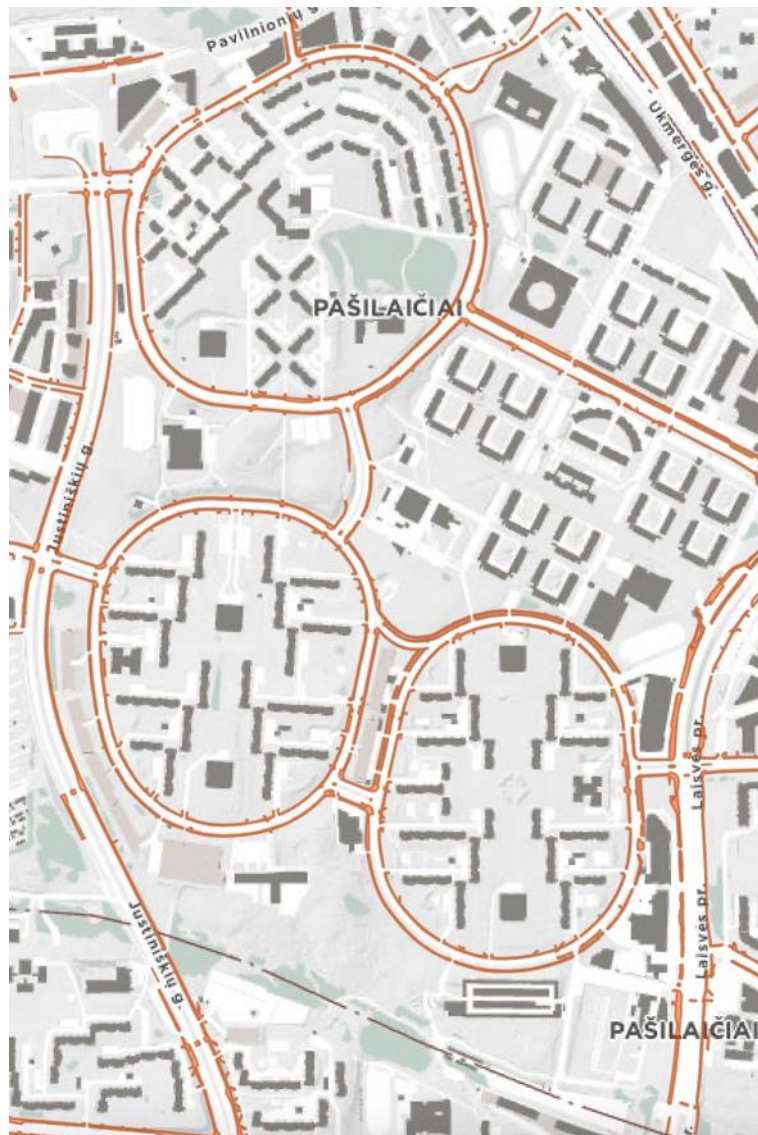
5 paveikslas. Pėsčiųjų takų išsidėstymas

Analizuojamoje teritorijoje vyrauja pakankamai geros kokybės pėsčiųjų takai. Nors šaligatvių danga yra pakankamai lygi, tačiau yra trūkumų, kurie gali kelti nepatogumų pėstiesiems, t. y. nutrupėjusios ar nestabilios šaligatvio plytelės.

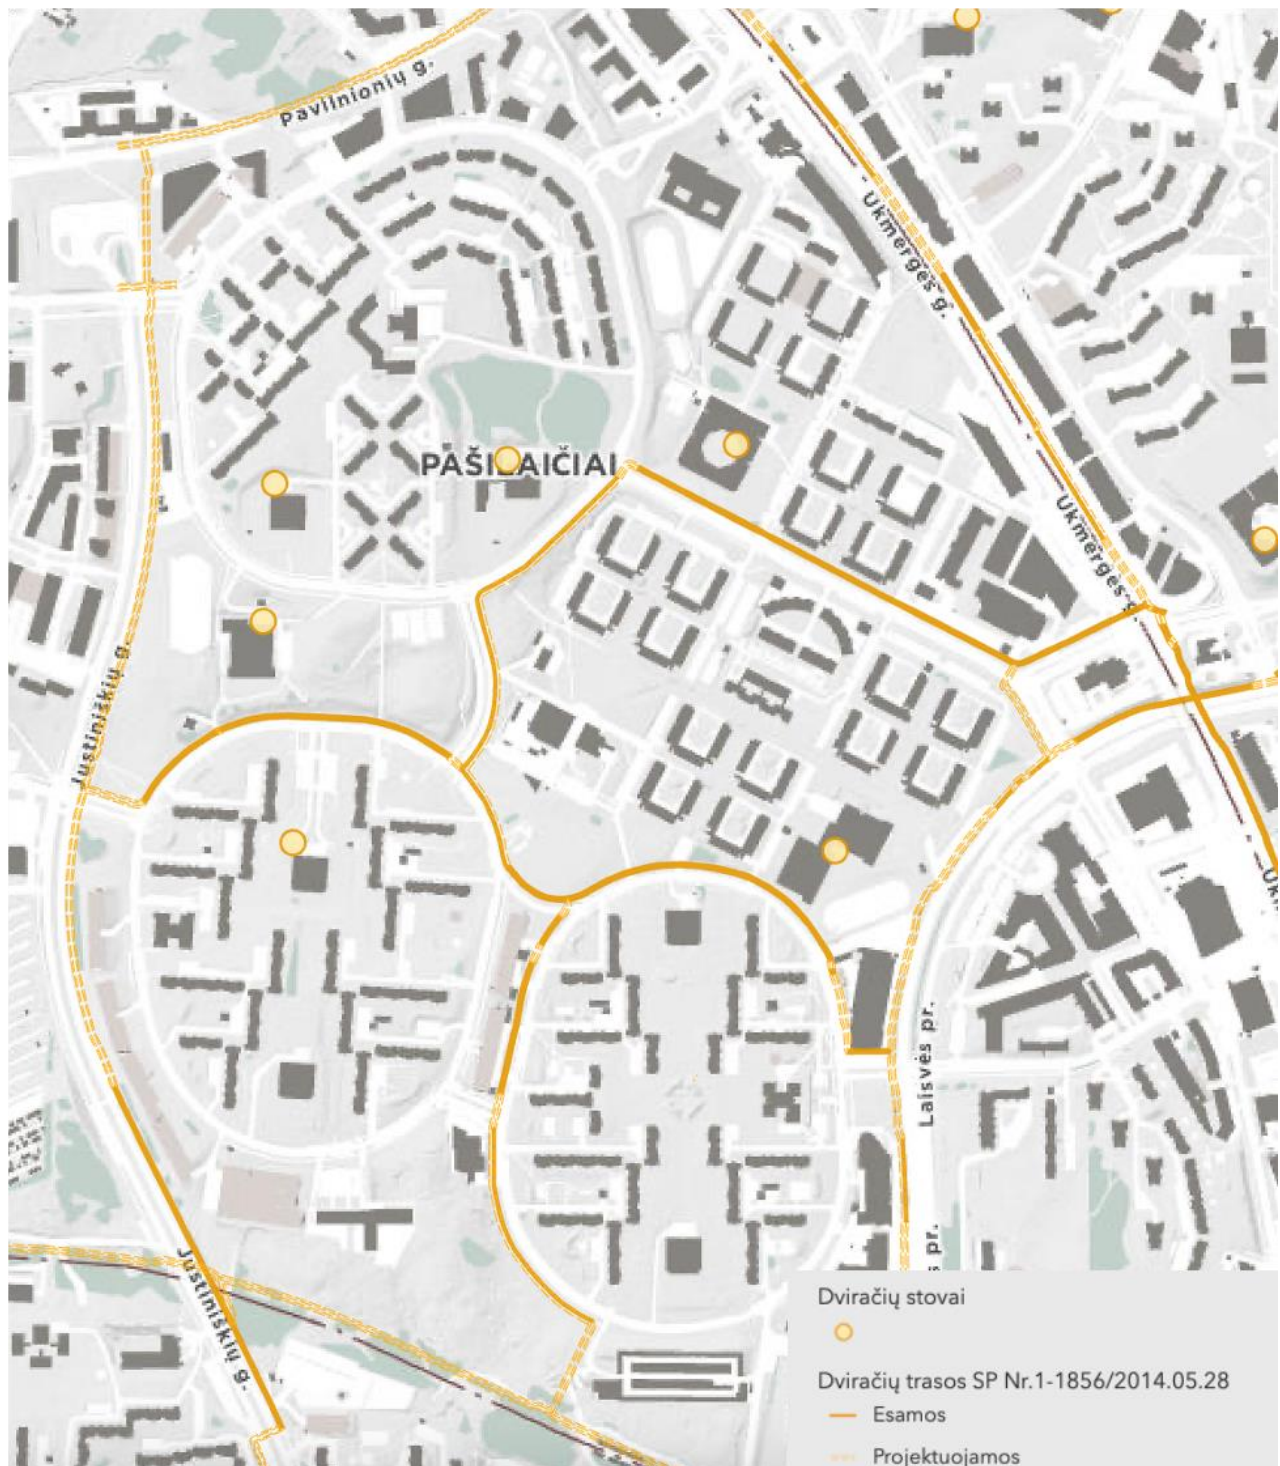
7 paveikslas. Dviračių stovų ir dviračių trasų išsidėstymas
Šaltinis: Vilniaus miesto interaktyvūs žemėlapiai⁸

Pažymėtina, kad dalis esamų dviračių takų priklauso dviračių tramos tinklui (žr. toliau pateikiamą paveikslą). Taip pat dalis takų yra suplanuota įtraukti į tinklą. Be to, teritorijoje taip pat yra įrengti dviračių stovai, užtikrinantys patogų, saugų ir tinkamą dviračių parkavimą.

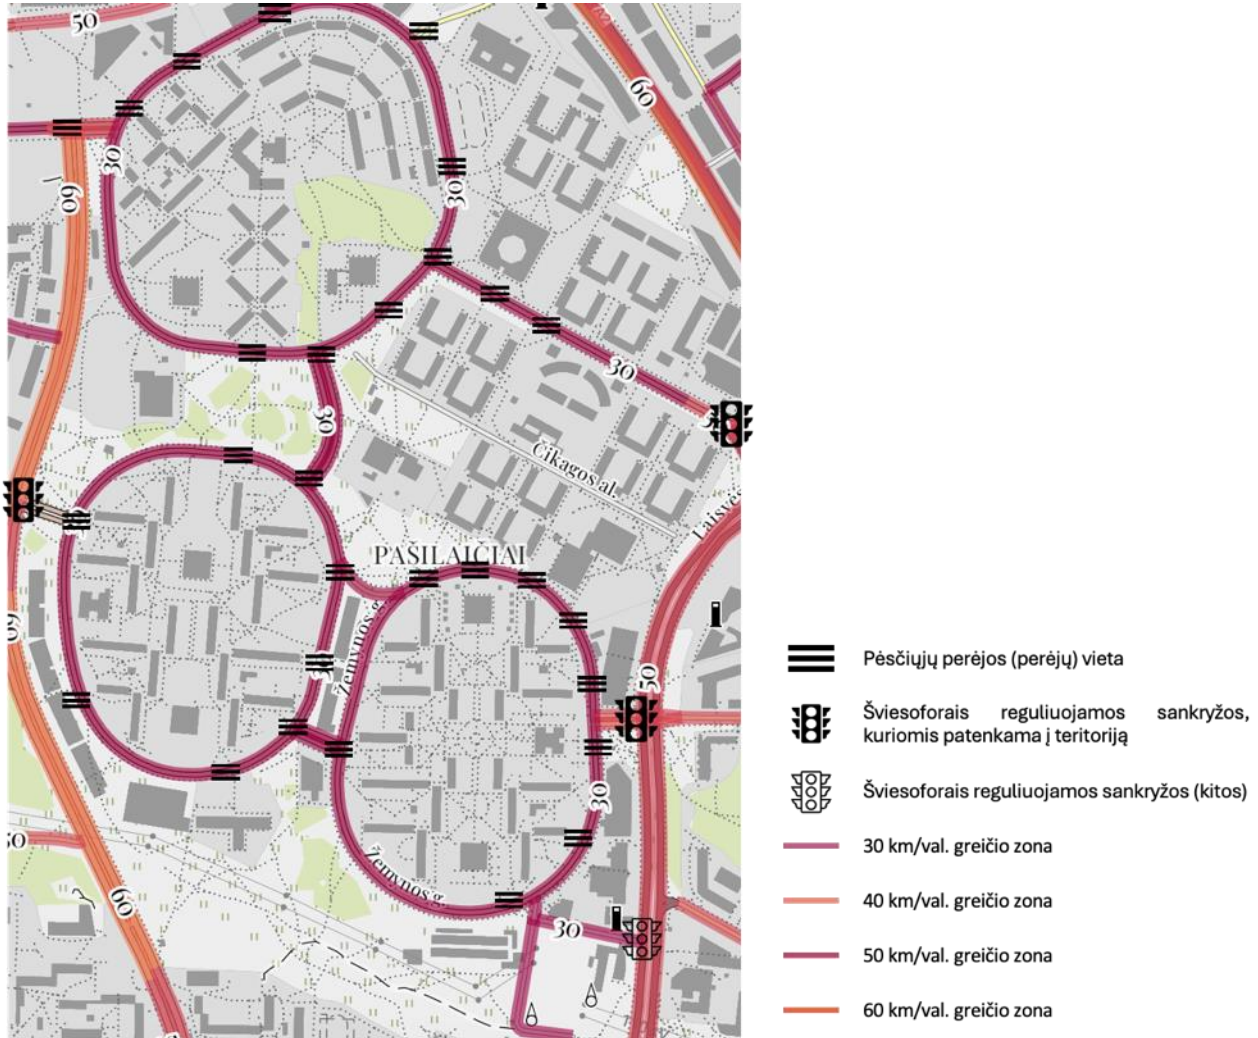
8 paveikslas. Eismo organizavimas
Šaltinis: Openmap⁹

Šiuo metu į analizuojamą teritoriją galima patekti 6 įvažiavimais iš gatvių. 3 sankryžos, kuriomis patenkama į teritoriją, reguliuojamos šviesoforu: Laisvės pr., Pašilaičių g.– J. Baltrušaičio g., Justiniškių g. Leistinas autotransporto greitis vyrauja 30 km/val., išskyrus Laisvės pr., Justiniškių g. bei Ukmergės g. kuriose leistinas greitis atitinkamai siekia 50 km/val. bei 60 km/val. Be to, teritorijoje taip pat išvystytas ir pėsčiųjų perėjų tinklas, leidžiantis gyventojams saugiai pasiekti teritorijoje išsidėsčiusius traukos taškus kaip mokyklos, darželiai, maisto prekių parduotuvės.

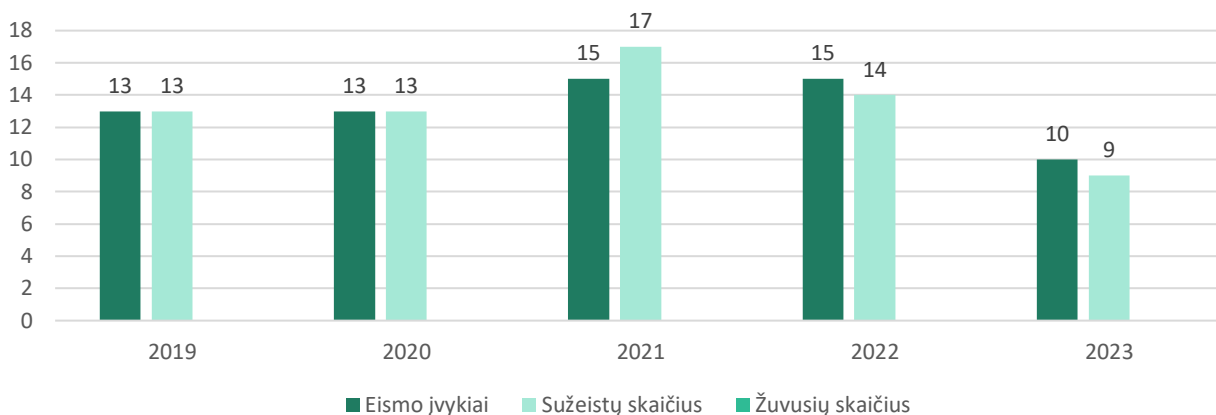
10 paveikslas. Įskaitiniai eismo įvykiai analizuojamoje teritorijoje 2019–2023 m.

Remiantis toliau pateikiama diagrama, galima pastebėti tendencijas eismo įvykių, sužeidimų ir žuvusiųjų skaičiaus pokyčiuose nuo 2019 iki 2023 metų. 2019 m. įvyko 13 eismo įvykių. 2020 ir 2021 m. eismo įvykių skaičius siekė 13 ir 15. 2022 m. eismo įskaitinių eismo įvykių skaičius taip pat siekė 15. 2023 m. eismo įvykių skaičius sumažėjo ir siekė 10 įvykių. Daugiausiai eismo įvykių buvo užfiksuota 2021 m. ir 2022 m. (15), o mažiausiai 2023 m. (10).

Sužeistų eismo dalyvių skaičius taip pat keitėsi. 2019 m. sužeistų asmenų skaičius siekė 13. Toks pat skaičius užfiksuotas ir 2020 m. Didžiausias sužeistų asmenų skaičių fiksuotas 2021 m. – 17 sužeistų asmenų. Nuo 2022 m. iki 2023 m. sužeistų asmenų skaičius sumažėjo nuo 14 iki 9.

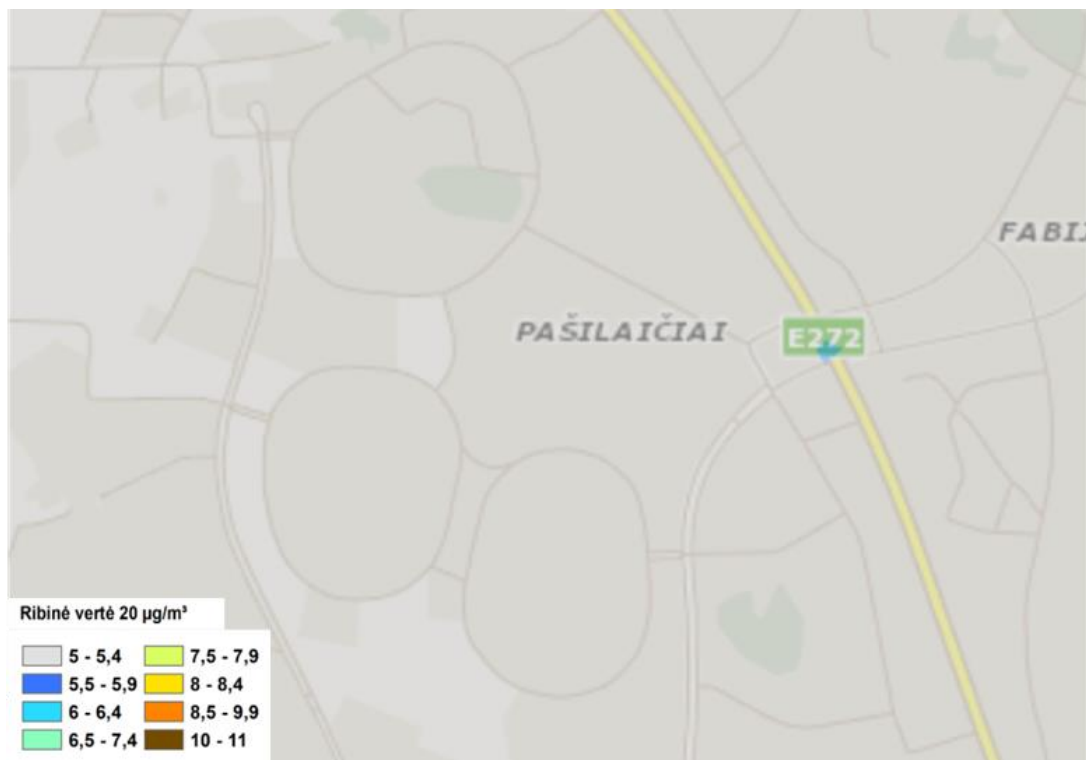
12 paveikslas. Vidutinė metinė KD_{2,5} dalelių koncentracija

Vidutinė metinė kietųjų dalelių KD_{2,5} dalelių koncentracija taip pat neviršija nustatytos ribinės vertės.

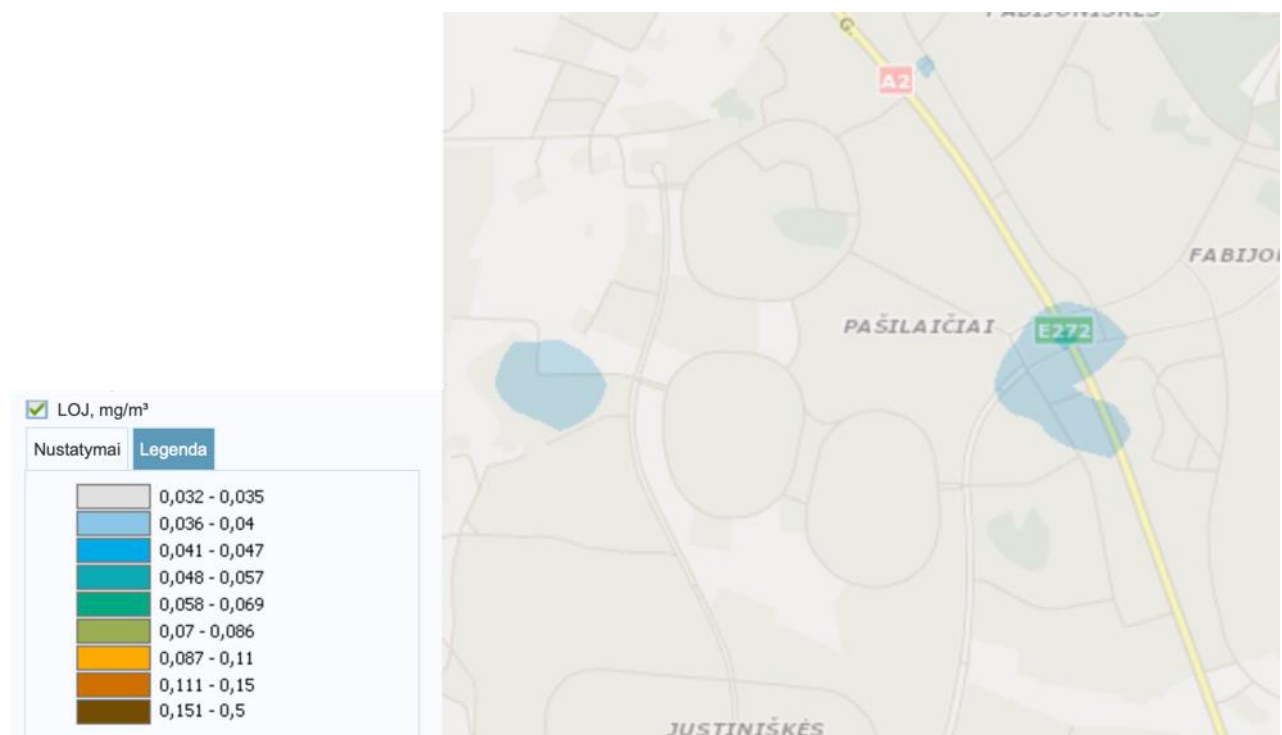
16 paveikslas. Vidutinė metinė lakiųjų organinių junginių koncentracija

Lakiųjų organinių junginių medžiagos koncentracija taip siekė tik mažiausią galimą intervalą pagal skalę ir neviršijo nustatytos normos.

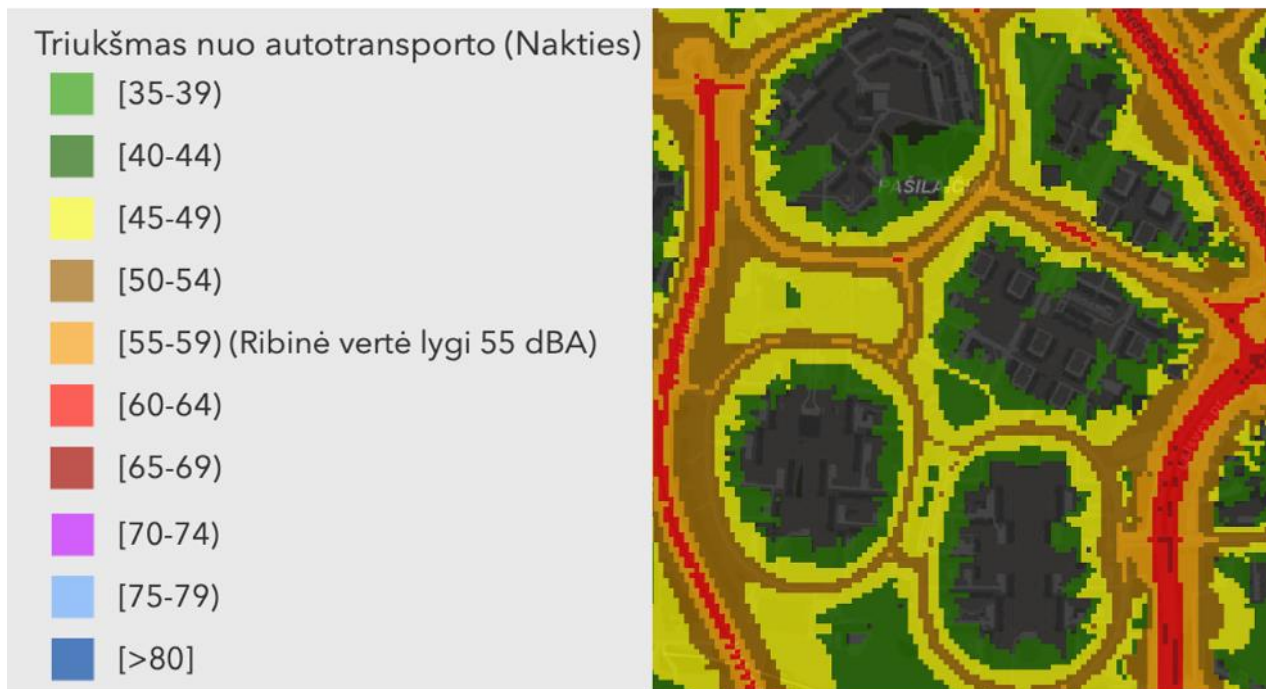
18 paveikslas. Triukšmo nuo autotransporto nakties metu rodikliai
Šaltinis: Vilniaus miesto interaktyvūs žemėlapiai²⁰

Nakties metu didžiausi autotransporto sukelti triukšmo rodikliai fiksuojami Laisvės pr. atkarpoje bei Ukmergės ir Justiniškių gatvėse.

Atlikus autotransporto sukeliama triukšmo analizę, galima matyti, kad analizuojamoje teritorijoje triukšmo lygis dažnu atveju siekia ribines vertes. Nors gyvenamuosiuose kvartaluose triukšmo lygis neviršija ribinių verčių ir yra minimalus, vis dėlto aplinkinių gatvių keliamas triukšmas gali trukdyti gyventojų komfortui.

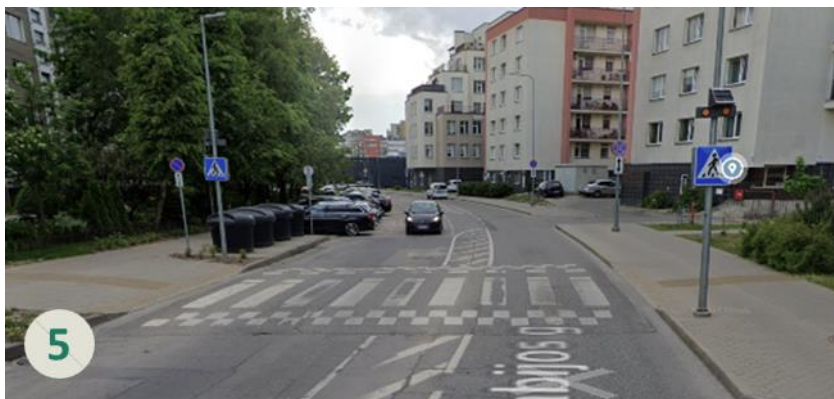
- ✓ Įrengtas kryptinis apšvietimas prie pėsčiųjų perėjos
- ✓ Įrengta iškili perėja
- ✓ Įrengti taktiliniai paviršiai
- ✓ Nuleisti šaligatvių bortai
- ✓ Tinkamai įrengtas horizontalus ir vertikalus pėsčiųjų perėjos ženklimas
- Neįrengta saugos salelė pėsčiųjų perėjoje

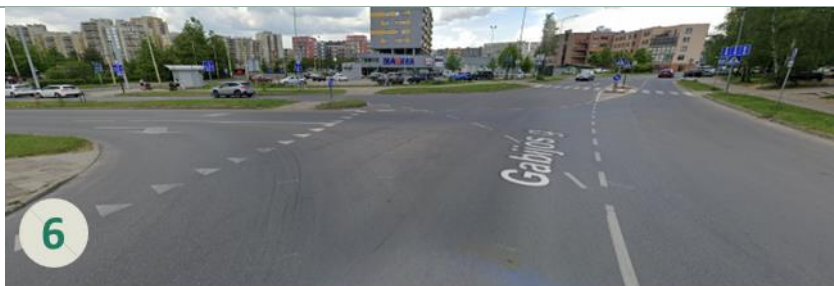
- įrengta nežymėta perėja didelio eismo intensyvumo sankryžoje

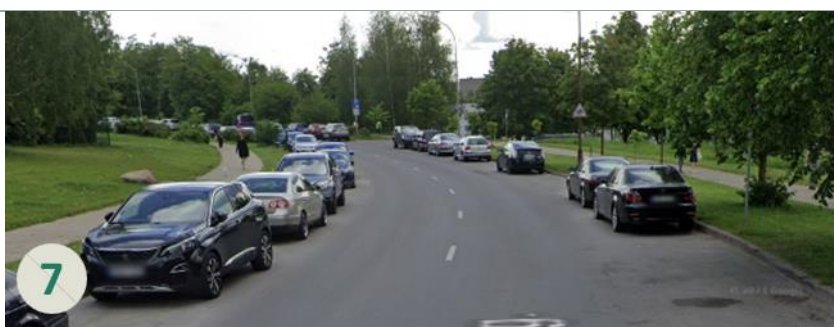
- ✓ Automobiliai statomi lygiagrečiai važiuojamojoje gatvės dalyje

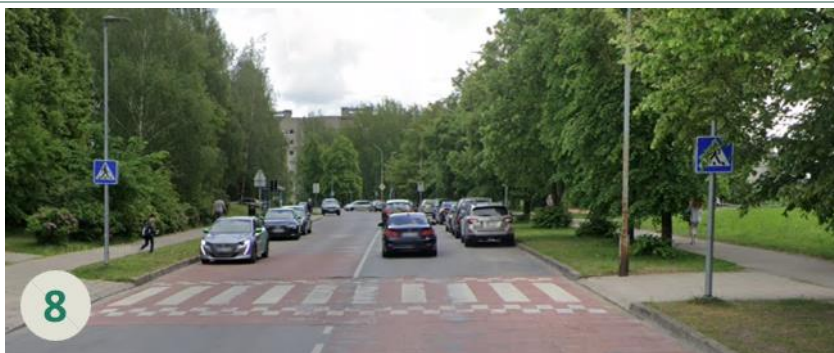
- ✓ Įrengta iškili perėja
- ✓ Nuleisti šaligatvių bortai
- ✓ Kryptinis pėsčiųjų perėjos apšvietimas
- ✓ Tinkamai įrengtas horizontalus ir vertikalus pėsčiųjų perėjos ženklimas
- ✓ Automobiliai statomi lygiagrečiai važiuojamojoje gatvės dalyje
- Nėra taktilinių paviršių

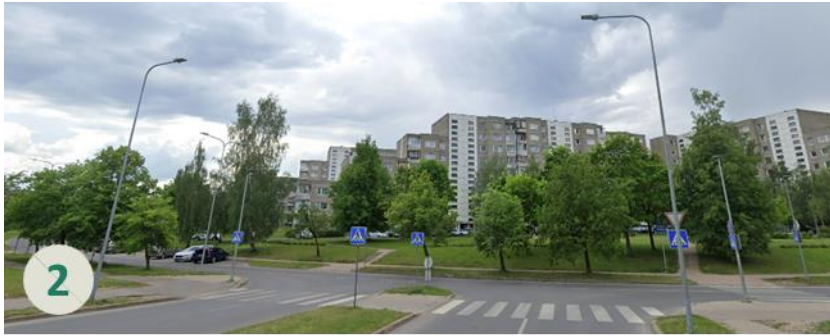
- ✓ Nuleisti šaligatvių bortai
- ✓ Įrengtas kryptinis pėsčiųjų perėjos apšvietimas
- ✓ Įrengta saugos salelė pėsčiųjų perėjoje
- ✓ Tinkamai įrengtas horizontalus ir vertikalus pėsčiųjų perėjos ženklavimas
- Nėra taktilinių paviršių

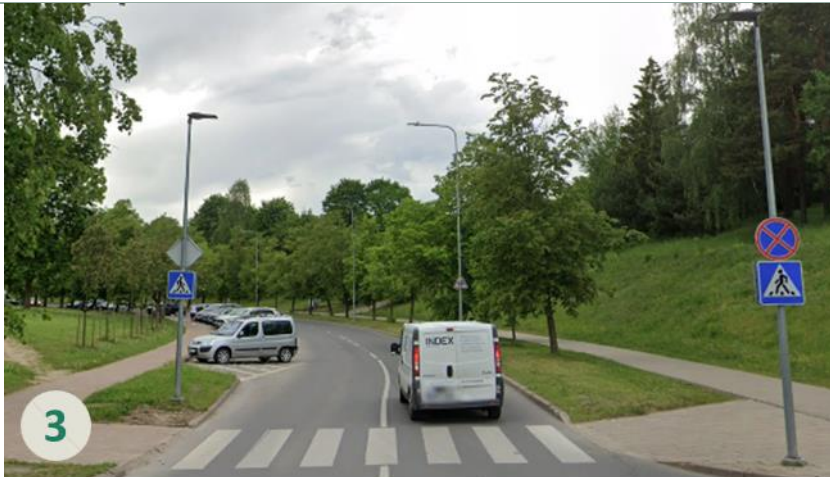
- ✓ Nuleisti šaligatvių bortai
- ✓ Įrengtas kryptinis pėsčiųjų perėjos apšvietimas
- ✓ Tinkamai įrengtas horizontalus ir vertikalus pėsčiųjų perėjos ženklavimas
- ✓ Įrengtos įstrižos automobilių statymo vietos
- Nėra įrengtų taktilinių paviršių

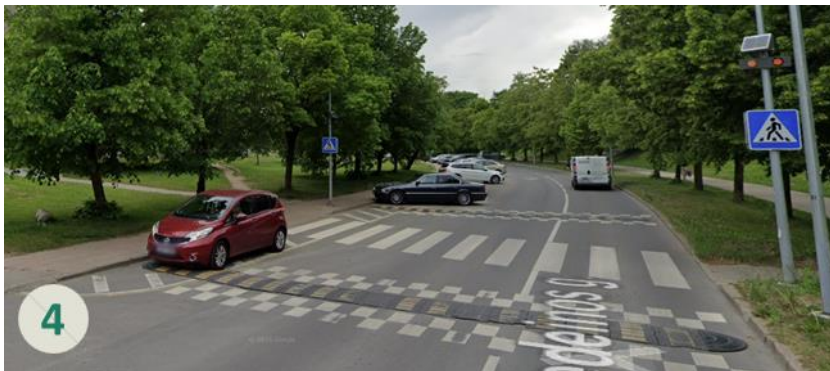
- ✓ Nuleisti šaligatvių bortai
- ✓ Kryptinis pėsčiųjų perėjos apšvietimas
- ✓ Įrengtos greitį mažinančios inžinerinės priemonės
- ✓ Tinkamas horizontalus ir vertikalus pėsčiųjų perėjos ženklavimas su papildomais oranžiniais šviesos signalais
- Nėra taktilinių paviršių
- Automobiliai statomi nesaugiu atstumu nuo perėjos

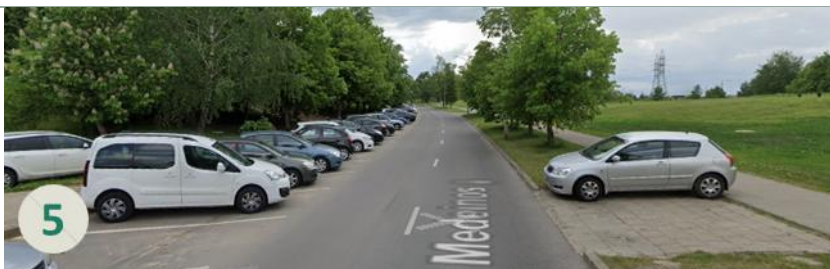
- ✓ Automobiliai statomi įstrižai tam skirtose statymo vietose

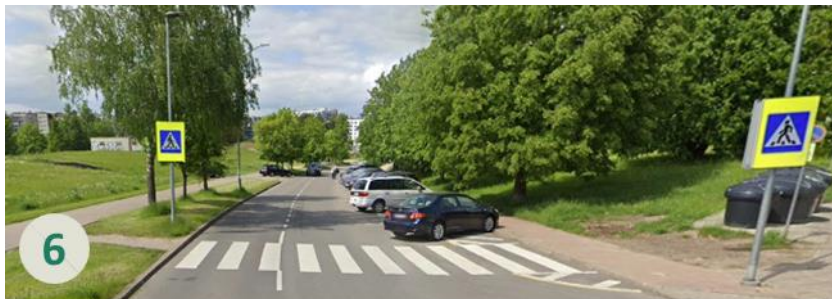
- ✓ Nuleisti šaligatvių bortai
- ✓ Kryptinis pėsčiųjų perėjos apšvietimas
- ✓ Tinkamas horizontalus ir vertikalus pėsčiųjų perėjos ženklėjimas
- ✓ Susiaurinta važiujamoji dalis ties perėja
- Automobiliai statomi nesaugiu atstumu ir neleistose vietose

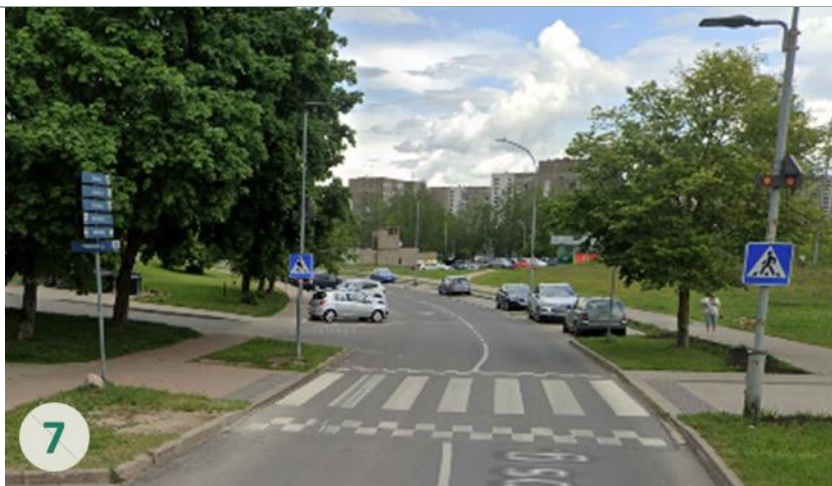
- ✓ Įrengta išskili pėsčiųjų perėja
- ✓ Įrengti taktiliniai paviršiai
- ✓ Nuleisti šaligatvių bortai
- ✓ Įrengtas kryptinis pėsčiųjų perėjos apšvietimas
- ✓ Tinkamai įrengtas horizontalus ir vertikalus pėsčiųjų perėjos ženklėjimas
- ✓ Įrengtos automobilių lygiagrečios ir įstrižos statymo vietos

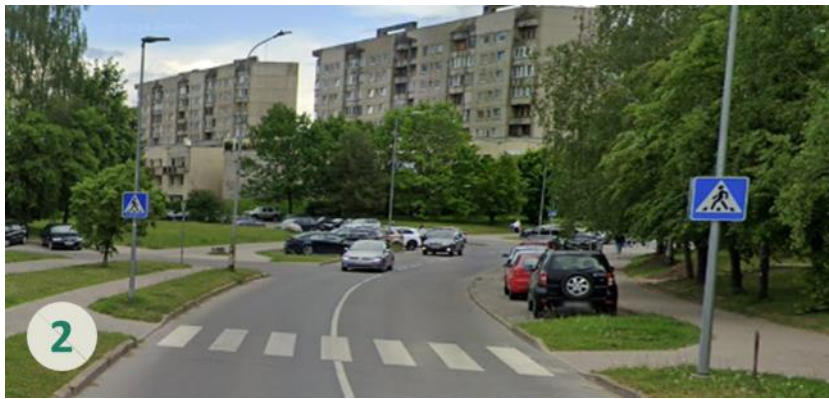
- ✓ Nuleisti šaligatvių bortai
- ✓ Įrengtas kryptinis pėsčiųjų perėjės apšvietimas
- ✓ Tinkamai įrengtas horizontalus ir vertikalus pėsčiųjų perėjės ženklavimas

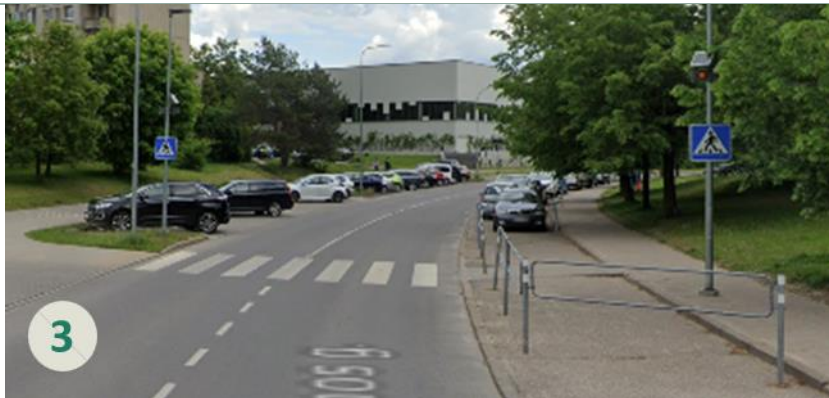
- ✓ Taktiliniai paviršiai
- ✓ Nuleisti šaligatvių bortai
- ✓ Važiuojamosios dalies siaurimas ties pėsčiųjų perėja su atitvarais
- ✓ Kryptinis pėsčiųjų perėjės apšvietimas
- ✓ Tinkamas horizontalus ir vertikalus pėsčiųjų perėjės ženklavimas
- ✓ Papildomi oranžiniai šviesos signalai

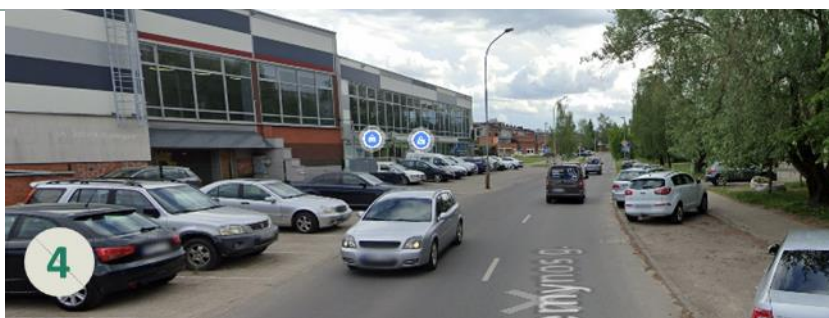
- ✓ Automobiliai statomi statmenai tam skirtose statymo vietose
- Automobiliai statomi įstrižai lygiagrečiai statymo vietose (užima dalį važiuojamos juostos)

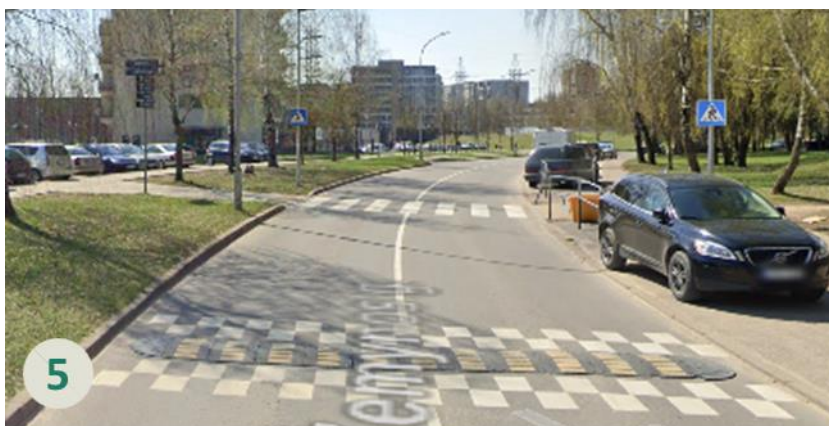
- ✓ Taktiliniai paviršiai
- ✓ Nuleisti šaligatvių bortai
- ✓ Važiuojamosios dalies siaurimas ties pėsčiųjų perėja su atitvarais
- ✓ Kryptinis pėsčiųjų perėjės apšvietimas
- ✓ Tinkamas horizontalus ir vertikalus pėsčiųjų perėjės ženklavimas
- ✓ Įrengtos greitį mažinančios infrastruktūrinės priemonės
