Pilaitės ramaus eismo zonos koncepcija

Esamos situacijos analizė

Skirta: SJ „Susisiekimo paslaugos“

Vilnius, 2025

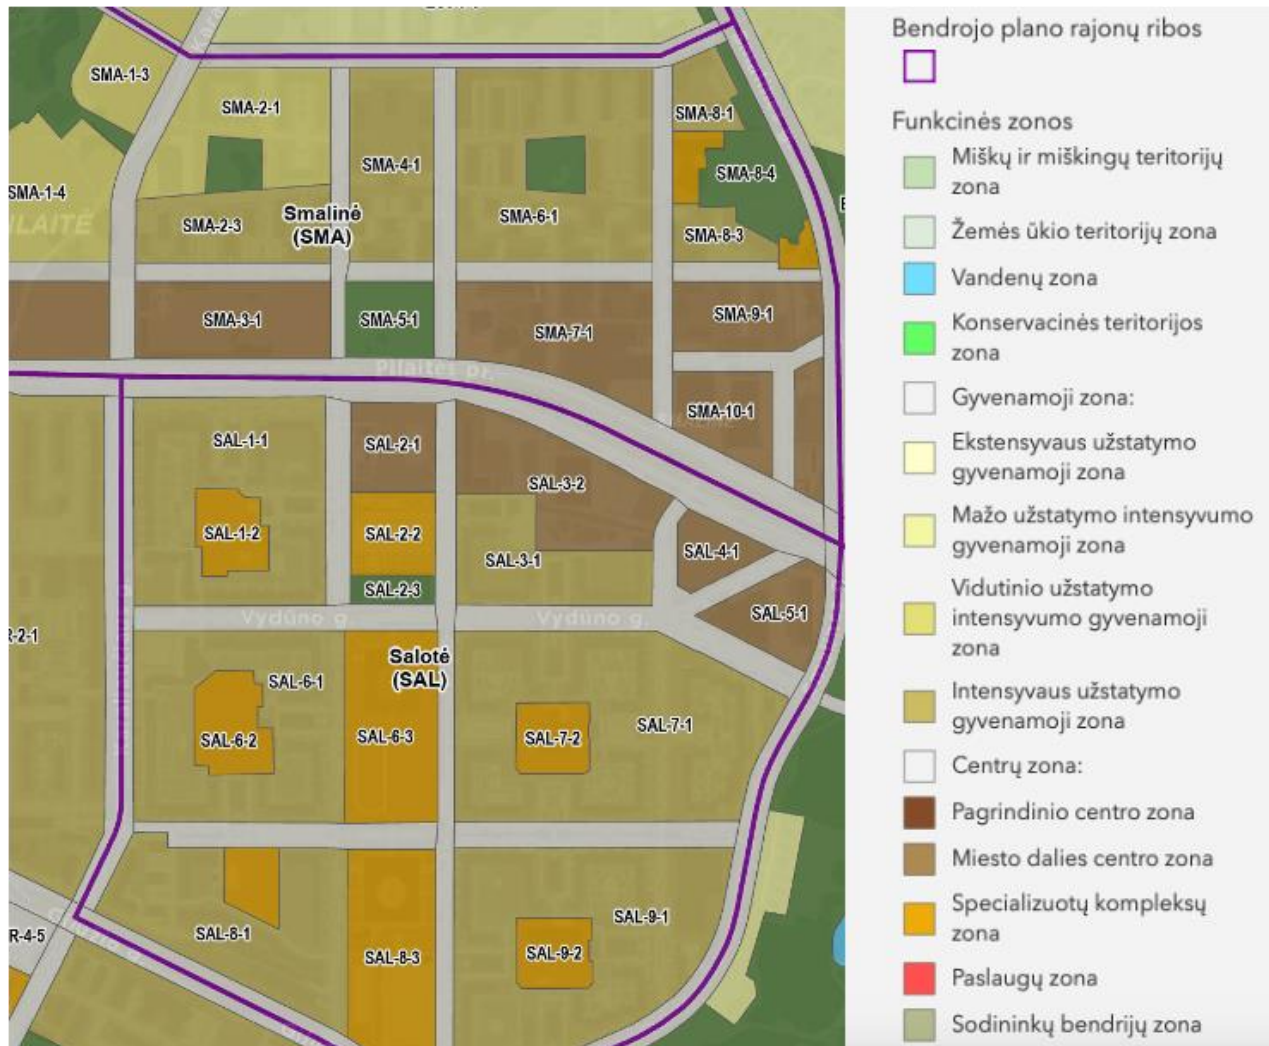
Remiantis Vilniaus miesto teritorijos bendroju planu, Pilaitės teritorija patenka į intensyvaus užstatymo gyvenamąją zoną. Teritorijoje vyrauja daugiabučių namų kvartalai, taip pat ji pasižymi daugiafunkciškumu: joje ir šalia esančiose teritorijose išsidėsčiusios ugdymo įstaigos, pasiekiamos įvairias paslaugas teikiančios įmonės, prekybos centrai. Daugiabučių namų pirmuosiuose aukštuose vyrauja komercinės patalpos, kuriose įsikūrusios ir įvairias paslaugas teikiančios įmonės (grožio salonai, kt.).

2 paveikslas. Pilaitės teritorijos urbanistinis kontekstas

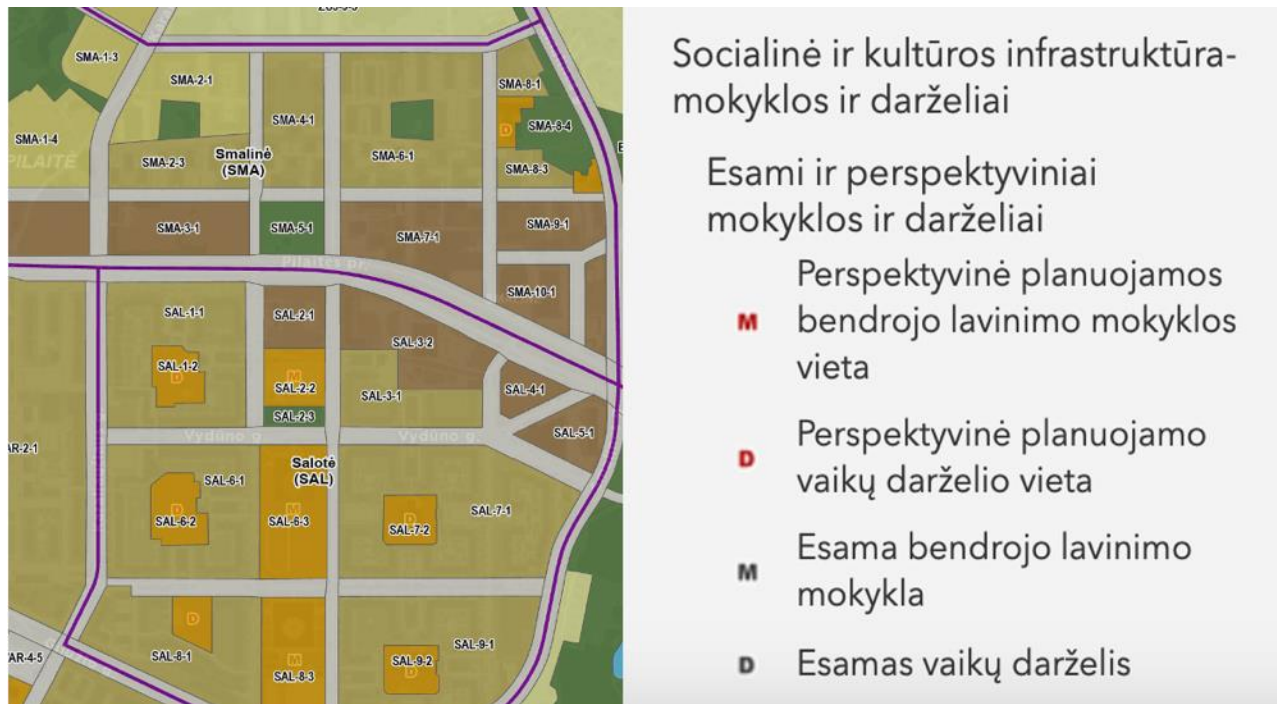
Analizuojamoje teritorijoje išsidėsčiusios ugdymo įstaigos – Vilniaus Pilaitės gimnazija, Vilniaus Vidūno progimnazija, Vilniaus M. Mažvydo gimnazija – bei 6 ikimokyklinio ugdymo įstaigos: lopšelis-darželis „Gilužis“, darželis „Po sparneliu“, lopšelis-darželis „Šilalė“, darželiai „Vabaliukas“, „Pilaitukas“, „Vaikų dvarelis“.

3 paveikslas. Pilaitės teritorijoje esančios ugdymo įstaigos

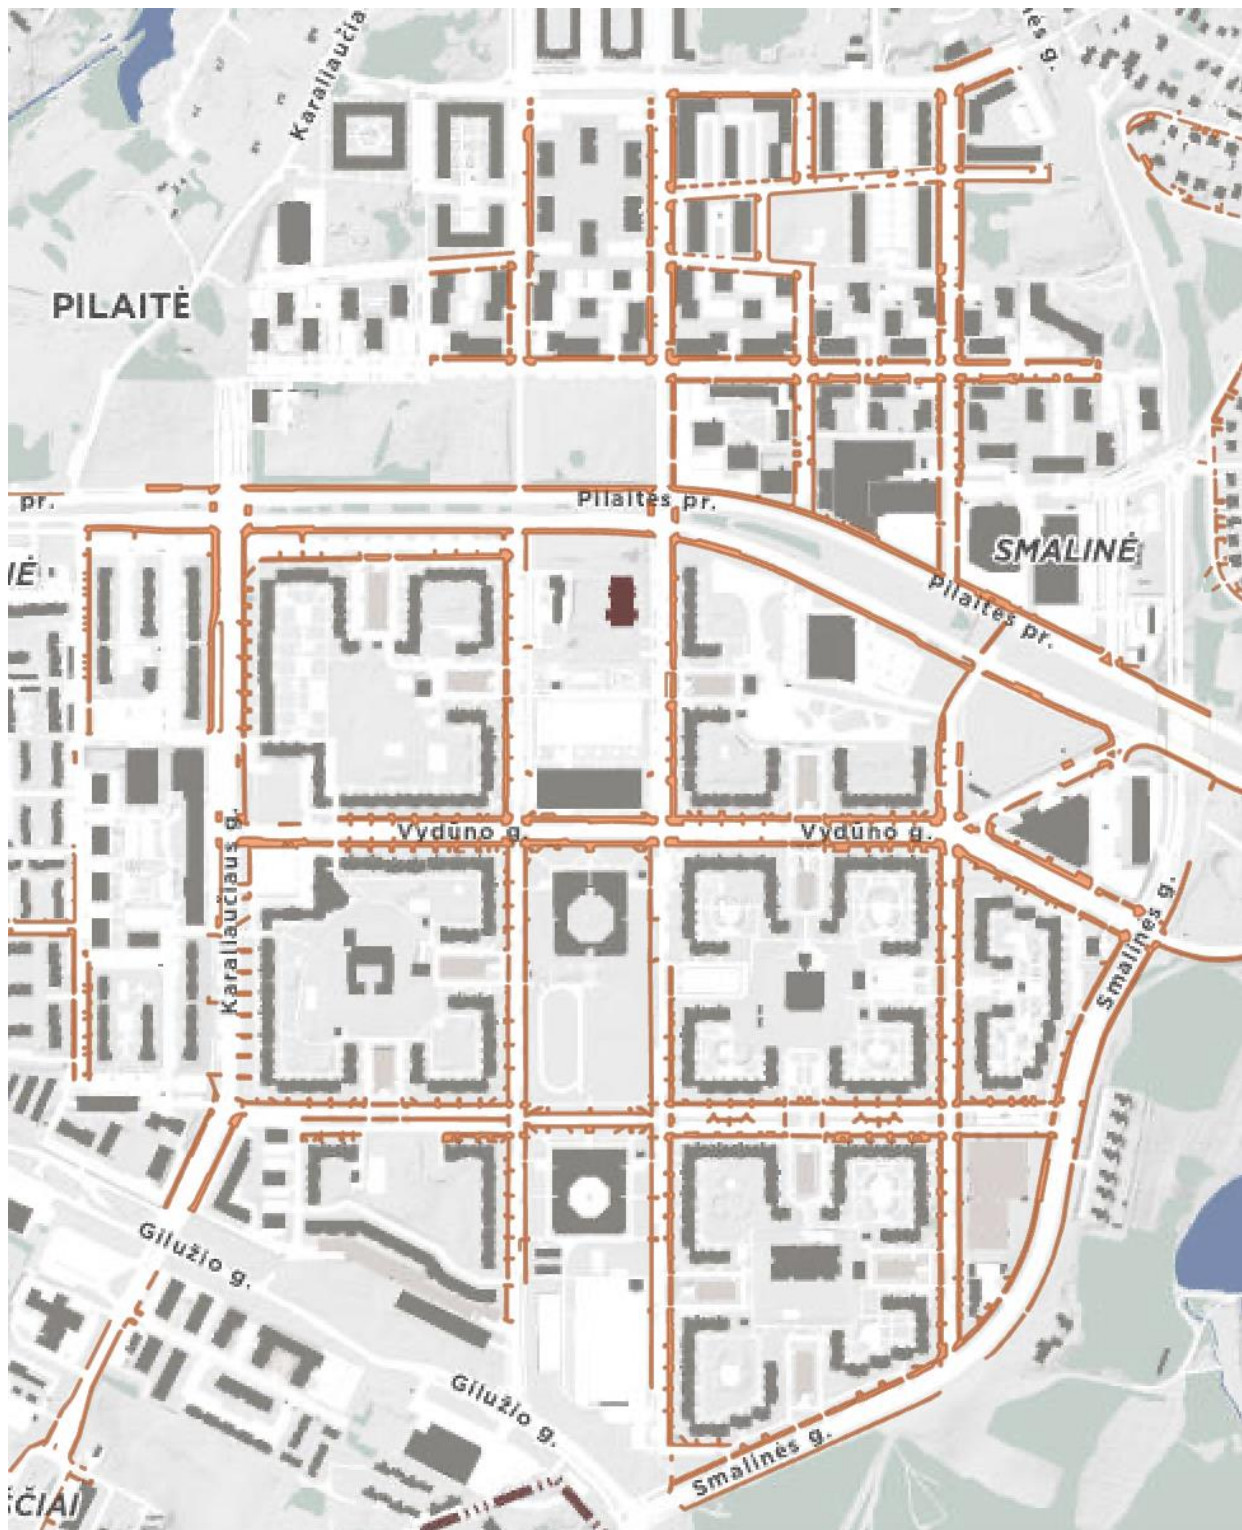
Pėsčiųjų infrastruktūra analizuojamoje teritorijoje išdėstyta išorinėse gatvėse ir vidinių kvartalų tinkle. Pėsčiųjų perėjos įrengtos visose pagrindinių gatvių sandūrose, užtikrinant pėsčiųjų saugumą, t. y. įrengtos greitį mažinančios priemonės, įrengti perėją indikuojantys ženklai, didesnio judrumo gatvėse perėjos reguliuojamos šviesoforais. Perėjos pritaikytos ir specialių poreikių asmenims: nuleisti gatvės bortai prieš perėjas, nesudarantys kliūčių specialių poreikių turintiems žmonėms pereiti gatvę. Analizuojamoje teritorijoje vyrauja pakankamai geros

būklės pėsčiųjų takai, t. y. dangą yra pakankamai lygi. Tačiau pasitaiko pavienių trūkumų, kurie gali kelti nepatogumų pėstiesiems, t. y. nutrupėjusios ar nestabilios šaligatvio plytelės.

5 paveikslas. Pėsčiųjų takų išsidėstymas

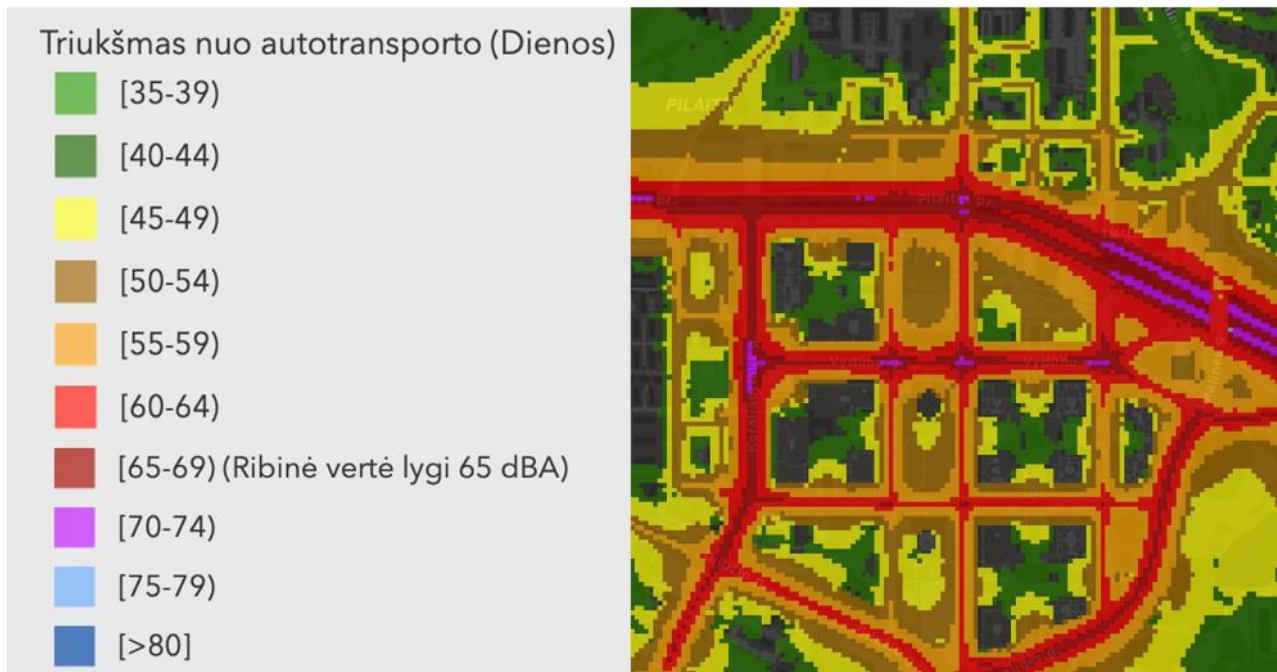
11 paveikslas. Triukšmo nuo autotransporto dienos metu rodikliai

Didžiausi triukšmo rodikliai tiek dienos, tiek nakties metu yra fiksuojami judriausiose judriausioje mikrorajono gatvėse, kuriomis galima patekti į gyvenamųjų namų kvartalus: I. Kanto al., Karaliaučiaus g., Vydūno g., Gilužio g., Įsrūties g., Papilėnų g., Smalinės g. bei gatvėje – Pilaitės pr. Gyvenamųjų namų kvartaluose triukšmo lygis neviršija ribinės vertės.

Atlikus autotransporto keliamo triukšmo analizę, galima matyti, kad dienos metu didžiausi triukšmo rodikliai fiksuojami beveik visose analizuojamos teritorijos pagrindinėse gatvėse, kuriomis galima patekti į analizuojamą teritoriją bei gyvenamųjų kvartalų teritorijas.

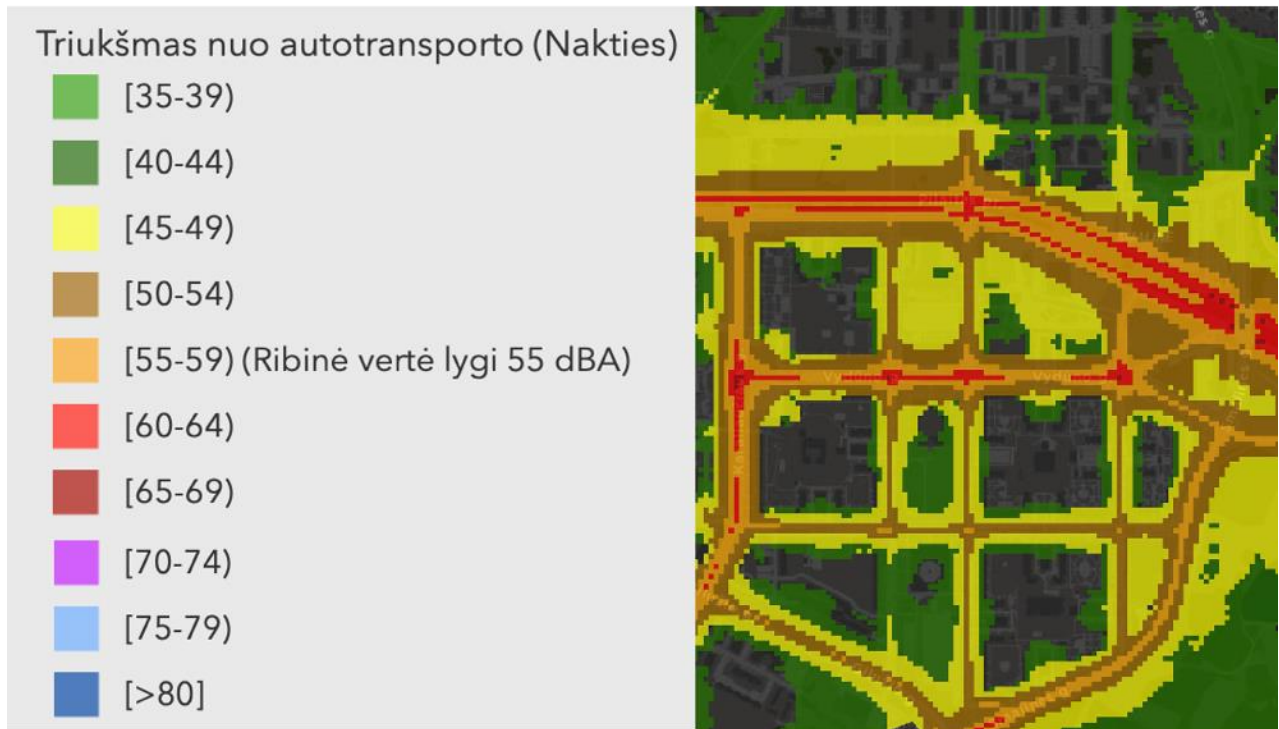
12 paveikslas. Triukšmo nuo autotransporto nakties metu rodikliai
Šaltinis: Vilniaus miesto interaktyvūs žemėlapiai¹³

Nakties metu didžiausi autotransporto sukelti triukšmo rodikliai fiksuojami Pilaitės pr. atkarpoje bei Vydūno ir Karaliaučiaus gatvėse.

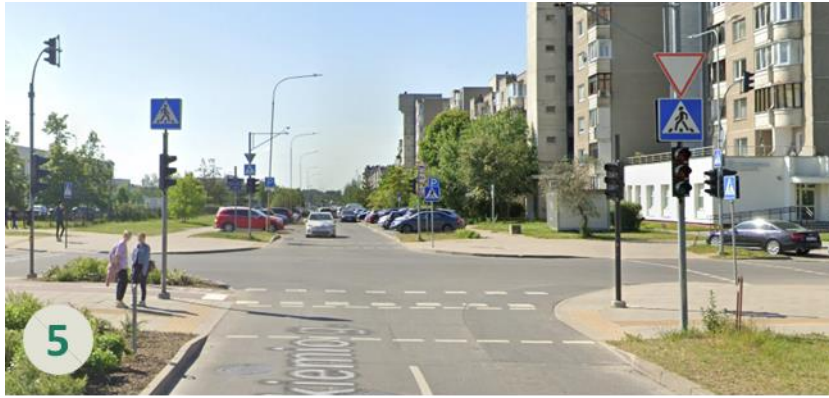
- ✓ Nuleisti šaligatvių bortai
- ✓ Įrengti taktiliniai paviršiai
- ✓ Įrengtas kryptinis pėsčiųjų perėjės apšvietimas
- ✓ Tinkamai įrengtas horizontalus ir vertikalus pėsčiųjų perėjės ženklėjimas

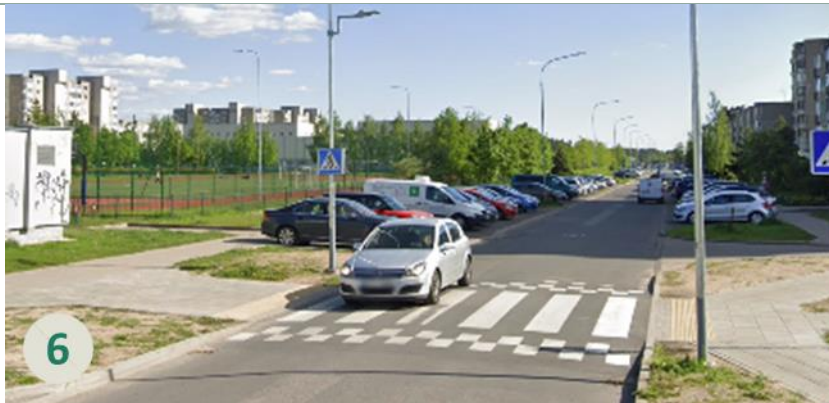
- ✓ Įrengta iškili pėsčiųjų perėja
- ✓ Nuleisti šaligatvių bortai
- ✓ Įrengti taktiliniai paviršiai
- ✓ Įrengtas kryptinis pėsčiųjų perėjės apšvietimas
- ✓ Tinkamai įrengtas horizontalus ir vertikalus pėsčiųjų perėjės ženklėjimas

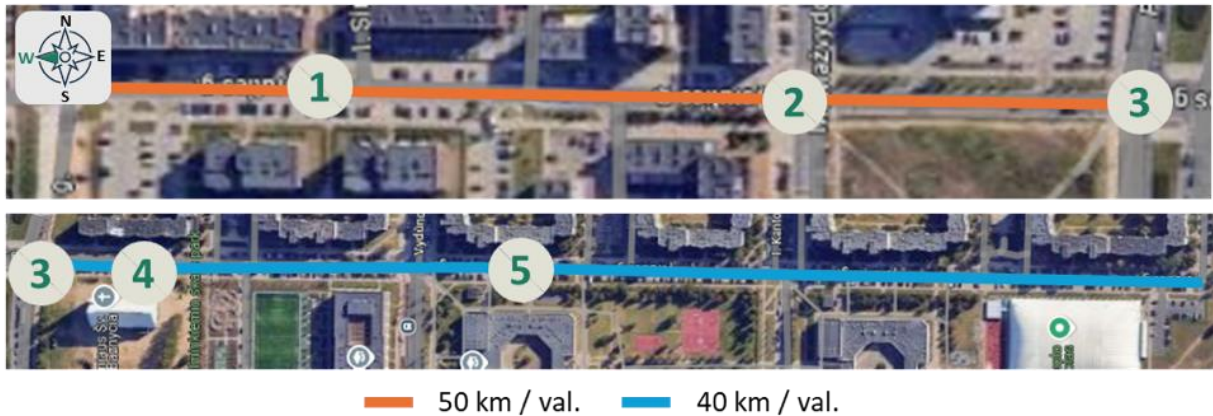
14 paveikslas. Įsruities g. struktūra ir analizuotos infrastruktūros vietos

Pietinėje gatvės dalyje leistinas greitis ribojamas iki 40 km/val., abiejose gatvės pusėse įrengtos statmenos automobilių stovėjimo vietos. Veikia ugdymo įstaigos (Vilniaus Pilaitės gimnazija, Vilniaus Martyno Mažvydo progimnazija, Vydūno progimnazija), Pilaitės futbolo maniežas, Vilniaus Šv. Juozapo Bažnyčia.

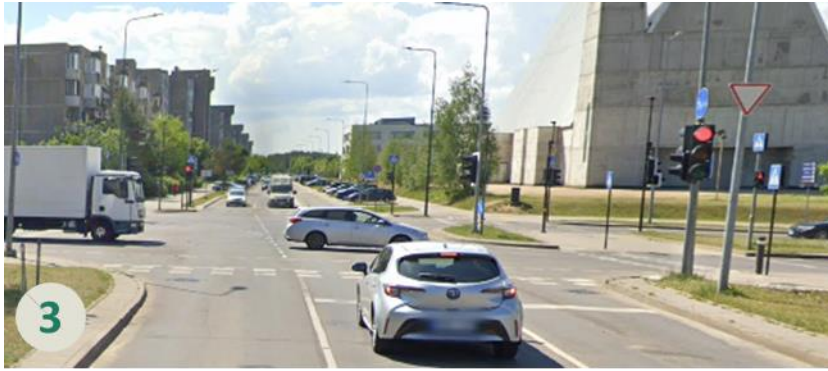
- ✓ Įrengta šviesoforu reguliuojama sankryža
- ✓ Įrengtas kryptinis perėjos apšvietimas

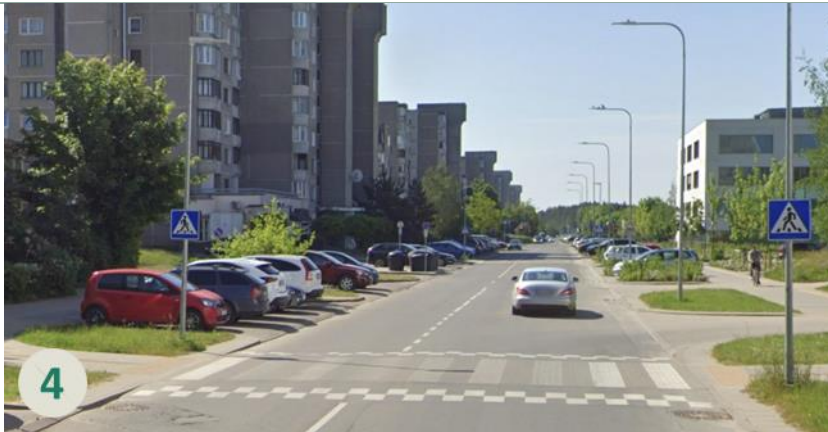
- ✓ Įrengta išskili pėsčiųjų perėja
- ✓ Kryptinis apšvietimas prie pėsčiųjų perėjos
- ✓ Nuleisti šaligatvių bortai
- ✓ Įrengti taktiliniai paviršiai
- ✓ Tinkamas horizontalus ir vertikalus pėsčiųjų perėjos ženklinimas
- Perteklinės gatvės techninės charakteristikos (plotis)

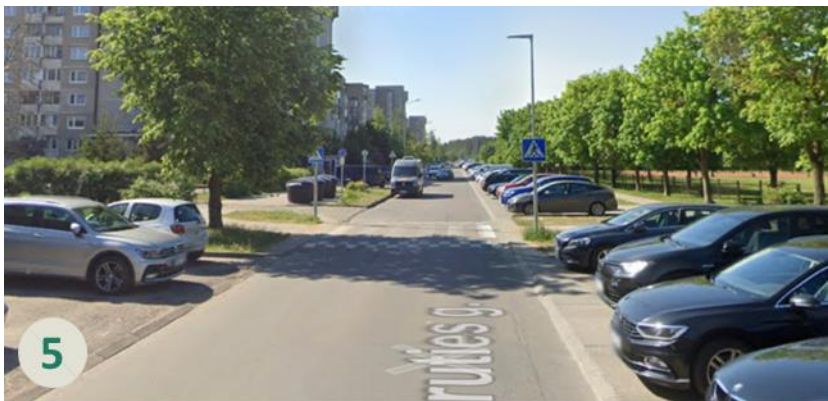
- ✓ Įrengta išskili pėsčiųjų perėja
- ✓ Įrengtas kryptinis apšvietimas prie pėsčiųjų perėjos
- ✓ Nuleisti šaligatvių bortai
- ✓ Įrengti taktiliniai paviršiai
- ✓ Tinkamai įrengtas horizontalus ir vertikalus pėsčiųjų perėjos ženklinimas

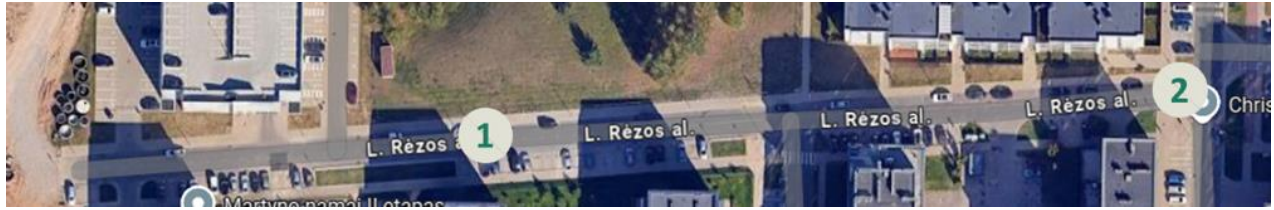
15 paveikslas. Rėzos al. struktūra ir analizuotos infrastruktūros vietos
Šaltinis: sudaryta Konsultanto, remiantis Google Maps

L. Rėzos alėja įrengta šiaurinėje mikrorajono dalyje, šiuo metu gatvė baigiasi akligatviu, t. y. vienintelis įvažiavimas ir išvažiavimas yra nuo Tolminkiemio g. Eismas organizuojamas dviem kryptimis dvejose eismo juostose. Vienoje gatvės pusėje įrengtos statmenos automobilių stovėjimo vietos (intarpuose žalios zonos), kitoje pusėje automobiliai statomi lygiagrečiai važiuojamojoje gatvės dalyje. Abiejose gatvės pusėse įrengti šaligatviai (prie pat važiuojamosios dalies ar įrengtų automobilių statymo vietų).

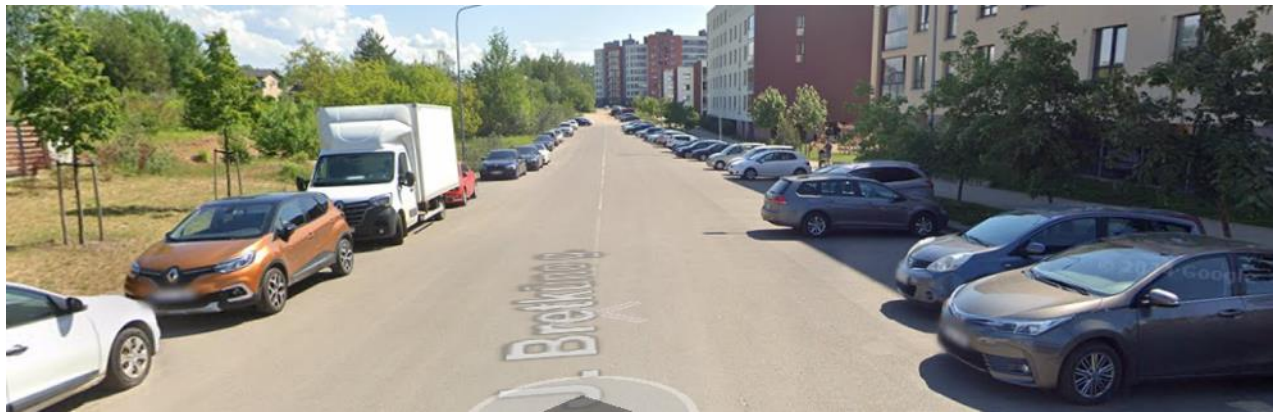
2024 m. gegužės mėnesio duomenimis Bretkūno g. įrengta tik neilga gatvės atkarpa (nuo Kintų g. iki Įsruties g.). Gatvė, kaip ir kitos aplink esančios, priskiriama D kategorijai, eismas organizuojamas dvejomis kryptimis, dviem eismo juostomis. Įrengtas bendrasis gatvės apšvietimas, automobiliai statomi tam sudarytose vietose statmenai arba lygiagrečiai važiuojamojoje gatvės dalyje. Šaligatvis įrengtas tik vienoje (užstatytoje) įrengtos gatvės pusėje, gatvėje nėra perėjų ir kt. inžinerinių infrastruktūros elementų, greitis neribojamas.

16 paveikslas. J. Bretkūno g. infrastruktūra

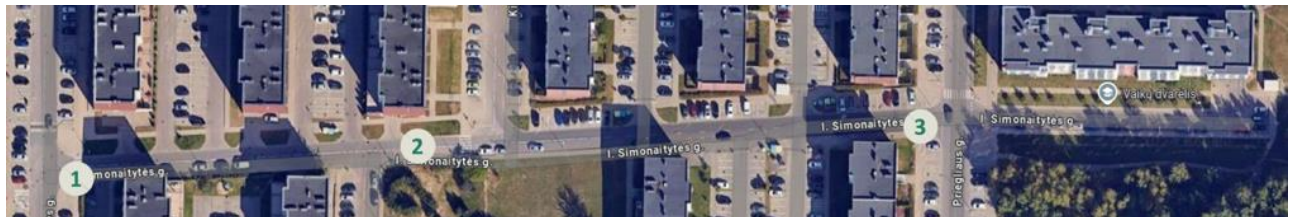
17 paveikslas. I. Simonaitytės g. struktūra ir analizuotos infrastruktūros vietos

Dalyje gatvės įrengtos statmenos automobilių stovėjimo vietos (vienoje gatvės pusėje), likusioje gatvės dalyje automobiliai statomi lygiagrečiai, važiuojamojoje gatvės dalyje. Šaligatviai įrengti abiejose gatvės pusėse. Gatvė baigiasi akligatviu (įrengta apsisukimo aikštelė išnaudojama automobilių stovėjimui), veikia ikimokyklinio ugdymo įstaiga (darželis „Vaikų dvarelis“).

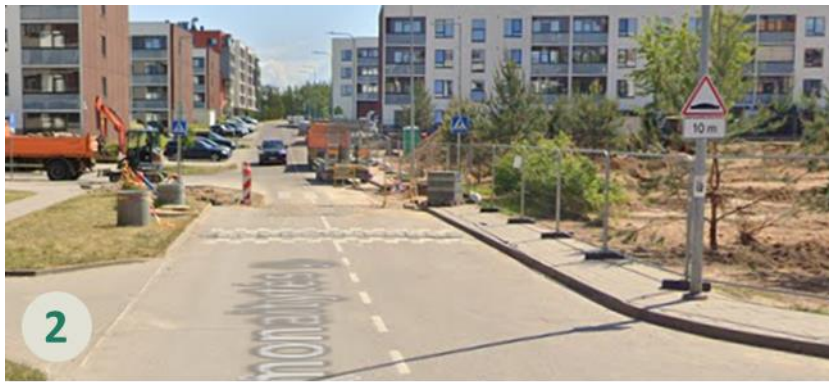
- ✓ Įrengtos greitį mažinančios priemonės prieš perėją

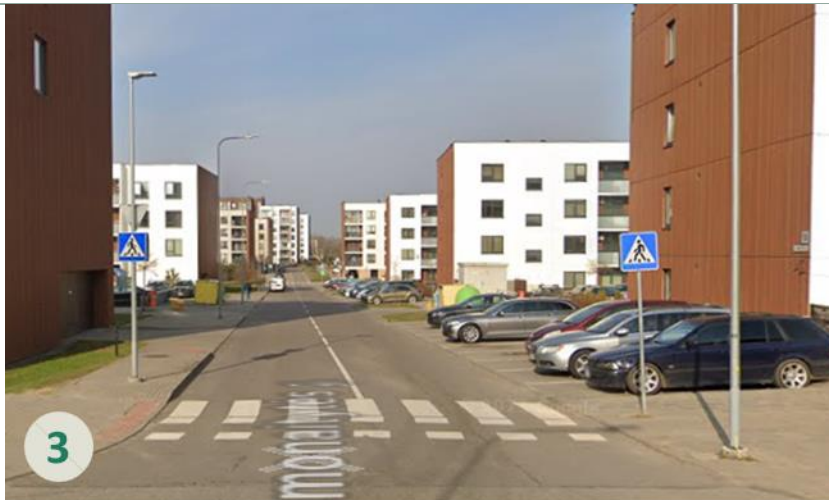
- ✓ Nuleisti šaligatvių bortai;
- ✓ Kryptinis pėsčiųjų perėjos apšvietimas
- ✓ Tinkamas horizontalus ir vertikalus pėsčiųjų perėjos ženklėjimas
- Pažymėta ir dviračių pervažis, nors iki jos nėra įrengtas dviračių takas
- Tik vienoje perėjos pusėje įrengti taktiniai paviršiai

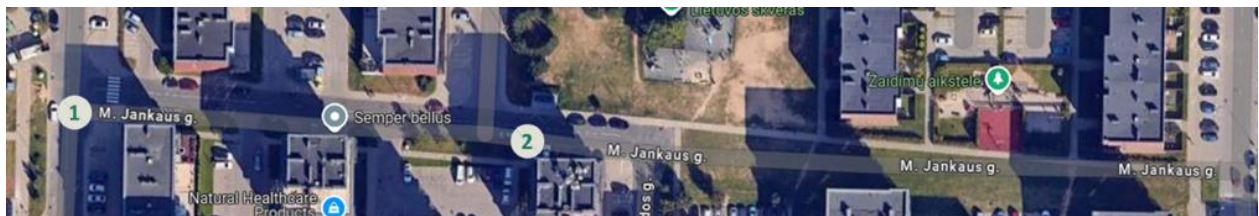
18 paveikslas. M. Jankaus g. struktūra ir analizuotos infrastruktūros vietos

M. Jankaus g. taip pat įrengta šiaurinėje Pilaitės mikrorajono dalyje. Įrengta tik dalis gatvės (nuo Įsruties g. iki Nidos g.), likusioje atkarpoje (nuo Nidos g. iki Priegliaus g.) palikta žaliąji zona ir įrengtas pėsčiųjų takas. Gatvėje organizuojamas dviejų krypčių eismas dviejose eismo juostose, greitis nėra ribojamas. Įrengtos tik kelios statmenos automobilių statymo vietos, papildomai automobiliai statomi lygiagrečiai važiuojamojoje dalyje. Šaligatviai įrengti abiejose gatvės pusėse.

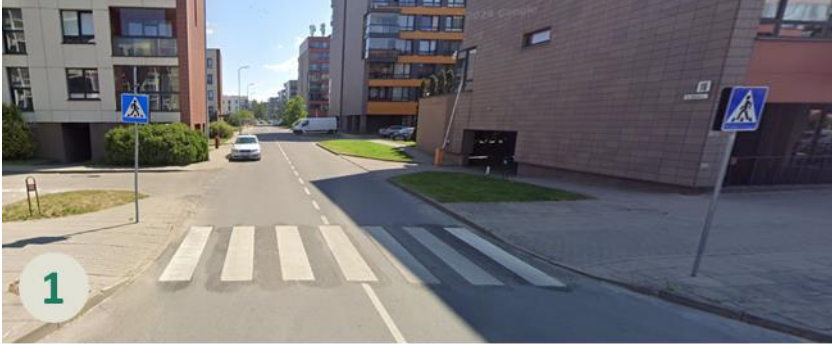
<p>1</p>	<ul style="list-style-type: none"> ✓ Nuleisti šaligatvių bortai; ✓ Tinkamai įrengtas horizontalus ir vertikalus pėsčiųjų perėjos ženklavimas - Neįrengti taktiniai paviršiai - Nėra kryptinio ar bendrojo gatvės apšvietimo šalia perėjos

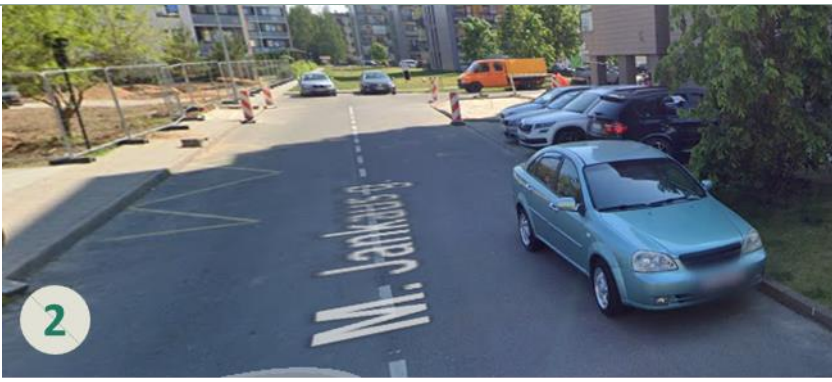
<p>2</p>	<ul style="list-style-type: none"> ✓ Automobiliai statomi važiuojamoje dalyje lygiagrečiai palei šaligatvį arba automobilių stovėjimo vietose statmenai

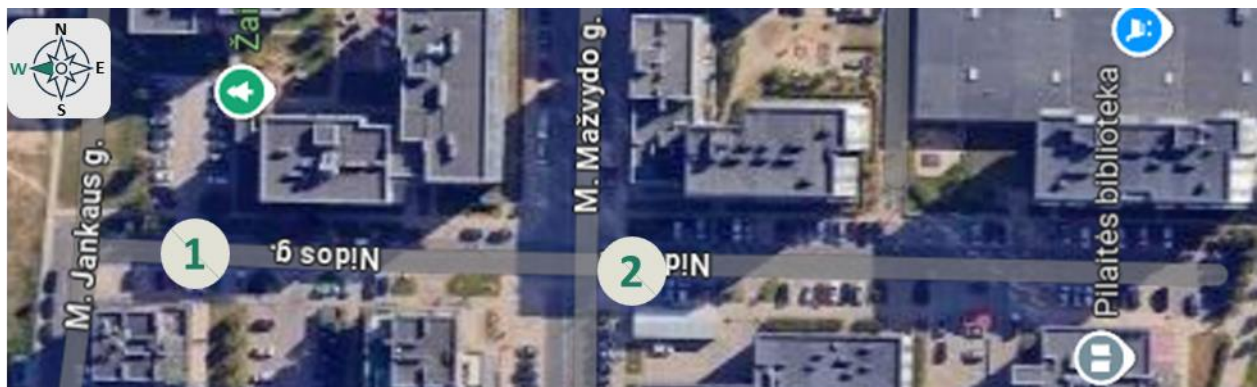
19 paveikslas. Nidos g. struktūra ir analizuotos infrastruktūros vietos

Didžioje gatvės dalyje įrengtos statmenos automobilių stovėjimo vietos abiejose gatvės pusėse, dalyje gatvės automobiliai statomi ir lygiagrečiai važiuojamojoje dalyje. Akligatvyje įrengta apsisukimo aikštelė taip pat išnaudojama automobilių statymui. Šaligatviai įrengti abiejose gatvės pusėse.

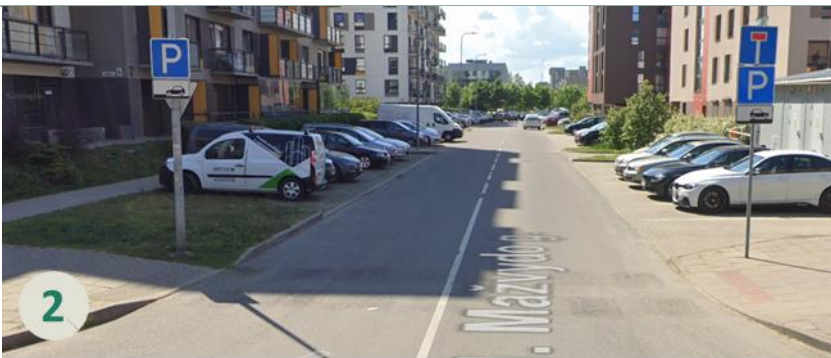
<p>2</p>	<ul style="list-style-type: none"> ✓ Nežymėtos pėsčiųjų perėjos ✓ Nuleisti šaligatvių bortai ✓ Įrengti taktiliniai paviršiai ✓ Bendras gatvės apšvietimas

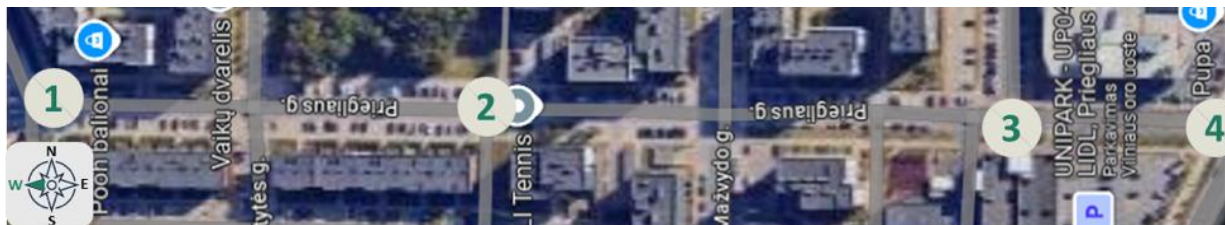
21 paveikslas. Priegliaus g. struktūra ir analizuotos infrastruktūros vietos
Šaltinis: sudaryta Konsultanto, remiantis Google Maps

Įrengtos statmenos arba lygiagrečios automobilių stovėjimo vietos abiejose gatvės pusėse. Kur nėra įrengtos vietos papildomai automobiliai statomi ir gatvės važiuojamojoje dalyje, išskyrus gatvės atkarpą nuo Pilaitės pr. iki Neringos gatvės, kur stovėjimas yra draudžiamas. Šaligatviai įrengti abiejose gatvės pusėse.

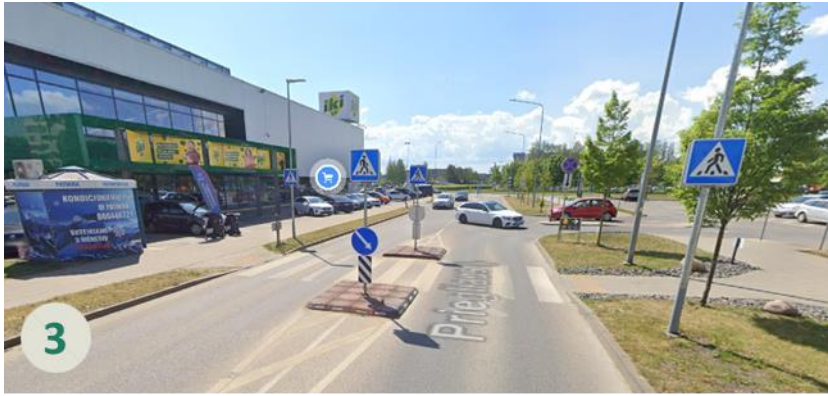
- ✓ Nuleisti šaligatvių bortai
- ✓ Įrengti taktiliniai paviršiai
- ✓ Įrengta saugos saulė pėsčiųjų perėjoje
- ✓ Įrengtas kryptinis pėsčiųjų perėjos apšvietimas
- ✓ Tinkamai įrengtas horizontalus ir vertikalus pėsčiųjų perėjos ženklavimas

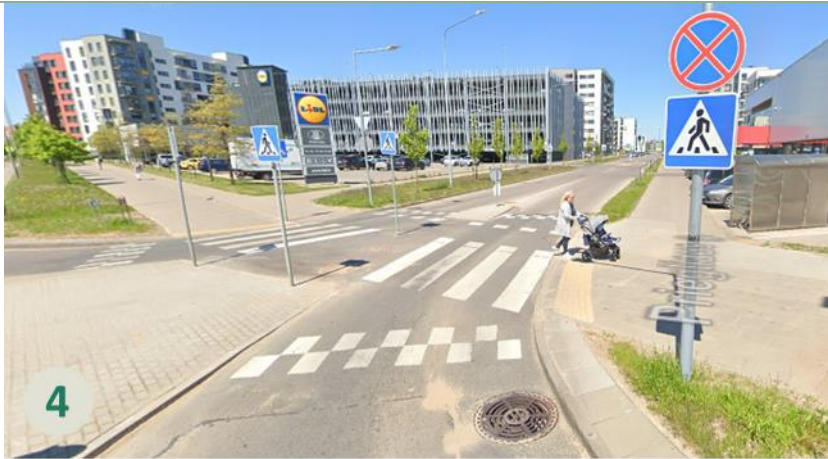
- ✓ Įrengta iškilus pėsčiųjų perėja ir dviračių pervaža
- ✓ Nuleisti šaligatvių bortai
- ✓ Įrengti taktiliniai paviršiai
- ✓ Įrengta saugos saulė pėsčiųjų perėjoje
- ✓ Kryptinis pėsčiųjų perėjos apšvietimas
- ✓ Tinkamas horizontalus ir vertikalus pėsčiųjų perėjos ženklavimas

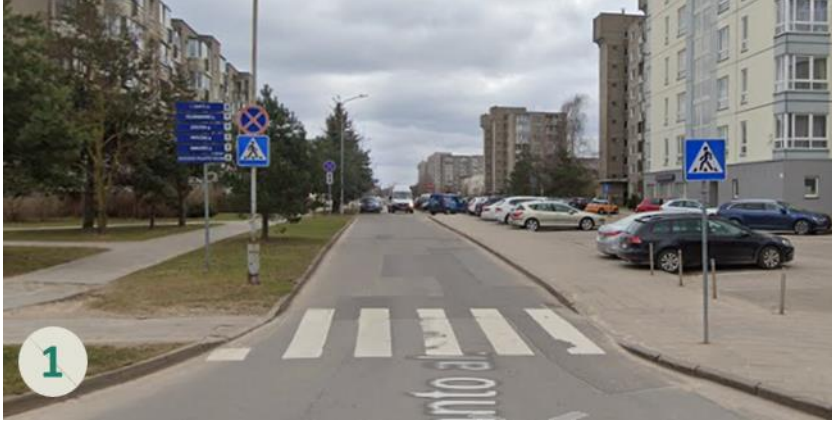
<p>1</p>	<ul style="list-style-type: none"> ✓ Nuleisti šaligatvių bortai ✓ Įrengtas kryptinis pėsčiųjų perėjimo apšvietimas ✓ Tinkamai įrengtas horizontalus ir vertikalus pėsčiųjų perėjimo ženklavimas - Neįrengti taktiniai paviršiai

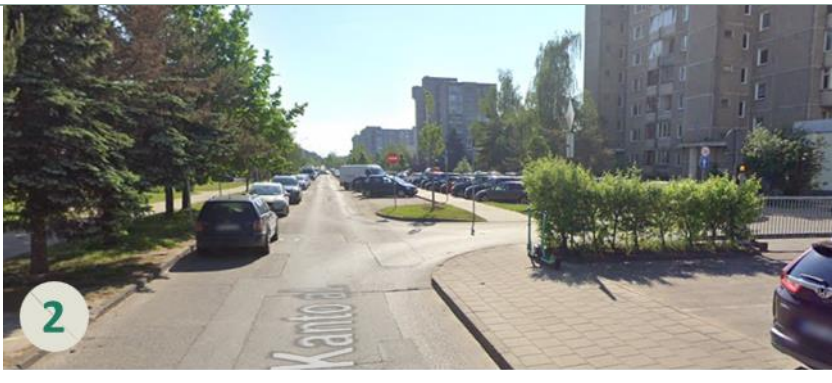
<p>2</p>	<ul style="list-style-type: none"> - Nėra aiškaus eismo srautų atskyrimo - Nėra šaligatvio tęsinio - Automobiliai statomi važiavimo dalyje per arti nuo priešpriešinių srautų atskyrimo vietas

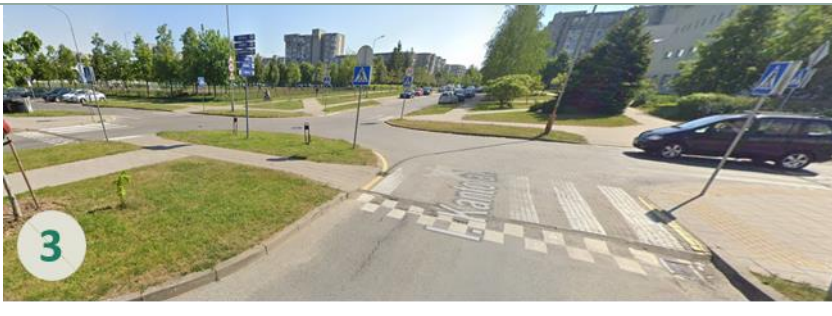
<p>3</p>	<ul style="list-style-type: none"> ✓ Įrengta iškilė sankryža ✓ Nuleisti šaligatvių bortai ✓ Įrengtas kryptinis pėsčiųjų perėjimo apšvietimas ✓ Tinkamai įrengtas horizontalus ir vertikalus pėsčiųjų perėjimo ženklavimas - Tik vienoje pusėje įrengti taktiniai paviršiai

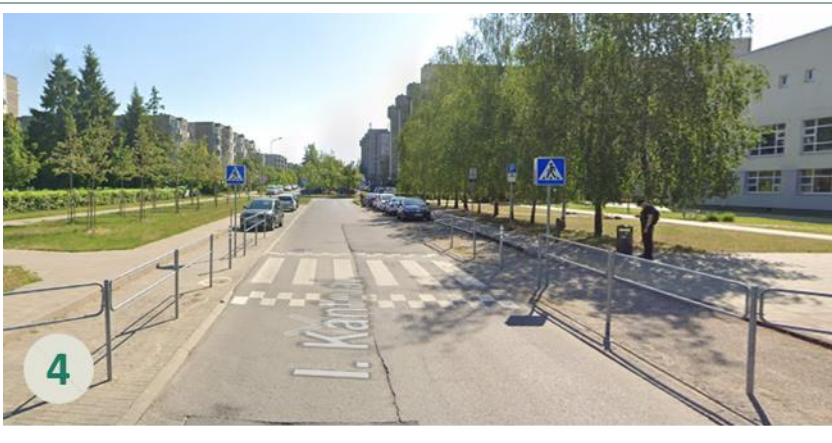
<p>4</p>	<ul style="list-style-type: none"> ✓ Įrengta iškilė pėsčiųjų perėja ✓ Nuleisti šaligatvių bortai ✓ Įrengtas kryptinis pėsčiųjų perėjimo apšvietimas ✓ Įrengti nukreipiantys į pėsčiųjų perėją atitvarai, susiaurinta važiavimo dalis ✓ Tinkamas horizontalus ir vertikalus pėsčiųjų perėjimo ženklavimas - Neįrengti taktiniai paviršiai

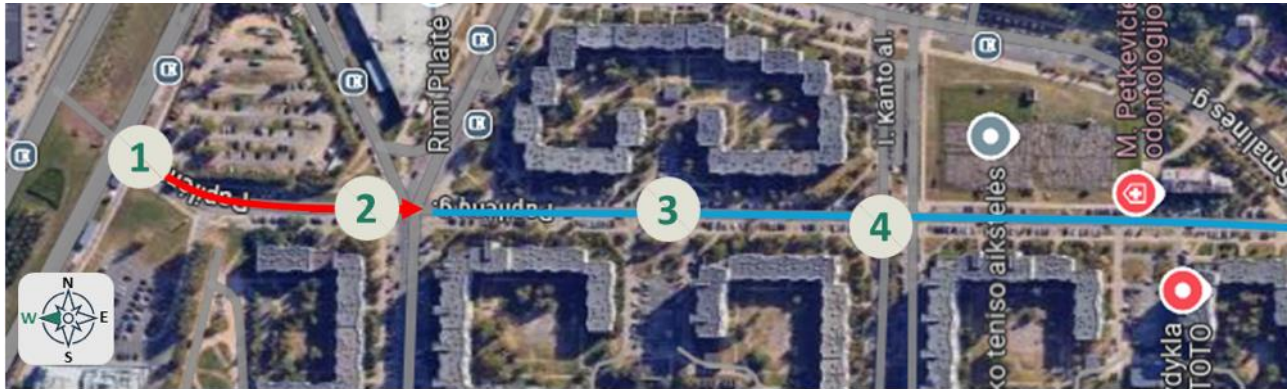
Papilėnų g. įrengta pietinėje Pilaitės mikrorajono dalyje. Gatvės pradžioje organizuojamas vienkryptis eismas dviejose eismo juostose. Ties sankryža su Vydūno g. (reguluojama šviesoforu) atsiranda papildoma juosta nusukimui į kairę, o už sankryžos prasideda dvipusis eismas. Iki sankryžos su Vydūno gatve važiuoja viešasis transportas, įrengtos autobusų sustojimo stotelės. Nuo sankryžos su Vydūno g. greitis ribojamas iki 40 km/val., įrengta iškilė sankryža su I. Kanto al. Automobiliai statomi įstrižai arba statmenai tam skirtose vietose, kur vietos nėra įrengtos - lygiagrečiai važiuojamojoje gatvės dalyje.

➔ Vienkryptis eismas — 40 km / val.

23 paveikslas. Papilėnų g. struktūra ir analizuotos infrastruktūros vietos
Šaltinis: sudaryta Konsultanto, remiantis Google Maps

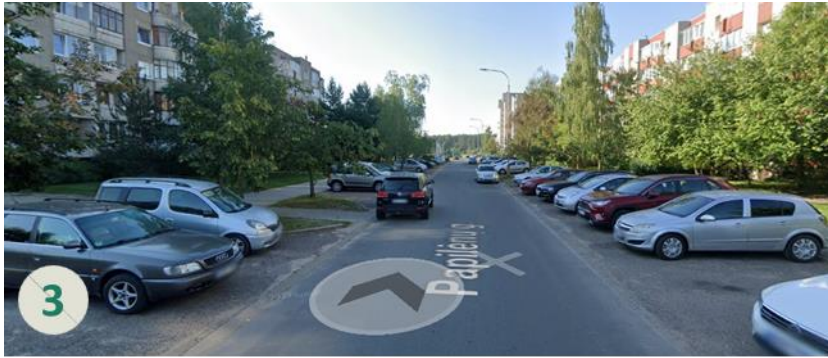
- ✓ Automobiliai statomi statmenai tam skirtose vietose
- Kiekvienas laisvas plotas išnaudojamas automobilių statymui važiujamojoje gatvės dalyje

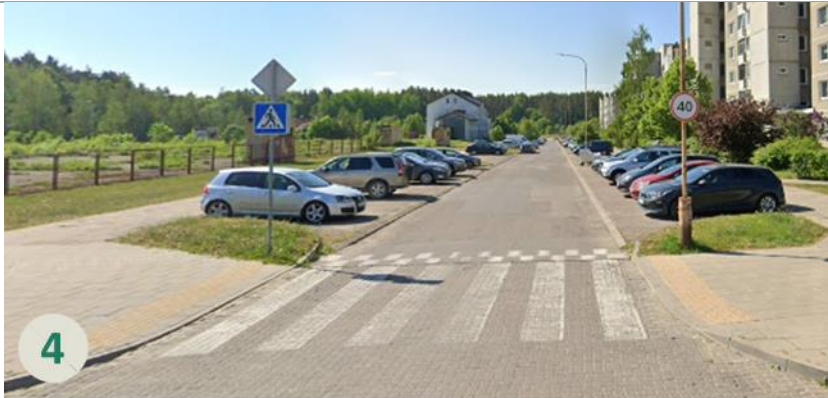
- ✓ Įrengta iškili perėja (iškilios sankryžos zonoje)
- ✓ Nuleisti šaligatvių bortai
- ✓ Įrengti taktiniai paviršiai
- ✓ Perėja apšviesta bendruoju gatvės apšvietimu
- ✓ Tinkamai įrengtas horizontalus ir vertikalus pėsčiųjų perėjos ženklinimas

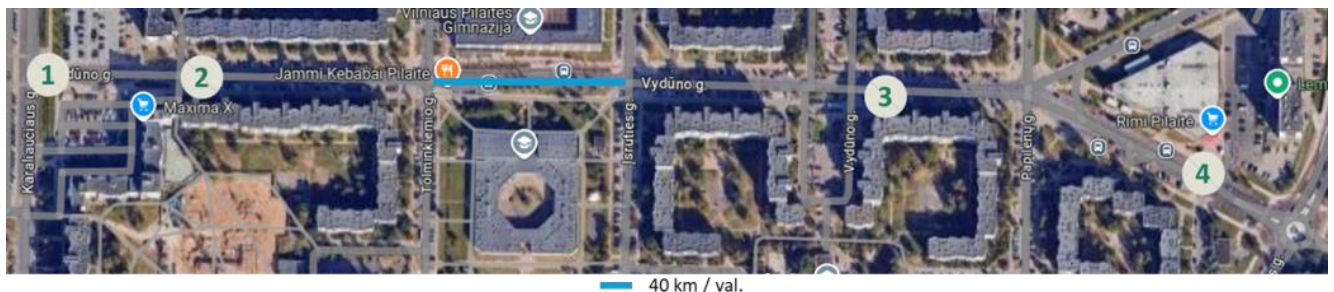
Vydūno g. (C kategorijos) įrengta pietinėje Pilaitės mikrorajono dalyje, eismas organizuojamas dvejomis kryptimis keturiose eismo juostose. Gatvės pradžioje įrengta šviesoforu reguliuojama sankryža, o pabaigoje – žiedinė sankryža. Gatvėje važiuoja viešasis transportas, dalyje stotelių įrengtos įvažos viešojo transporto sustojimui. Atkarpoje ties Vilniaus Pilaitės gimnazija (tarp Tolminkiemio g. ir Įsruties g.) greitis ribojamas iki 40 km/val. Ir draudžiamas automobilių stovėjimas.

Automobiliai statomi įstrižai arba statmenai tam įrengtose stovėjimo vietose, taip pat ir lygiagrečiai važiujamojoje dalyje. Šaligatviai įrengti abiejose gatvės pusėse, atkarpoje ties Vilniaus Pilaitės gimnazija įrengtas raudonos spalvos asfaltbetonio dangos dviračių takas.

24 paveikslas. Vydūno g. struktūra ir analizuotos infrastruktūros vietos

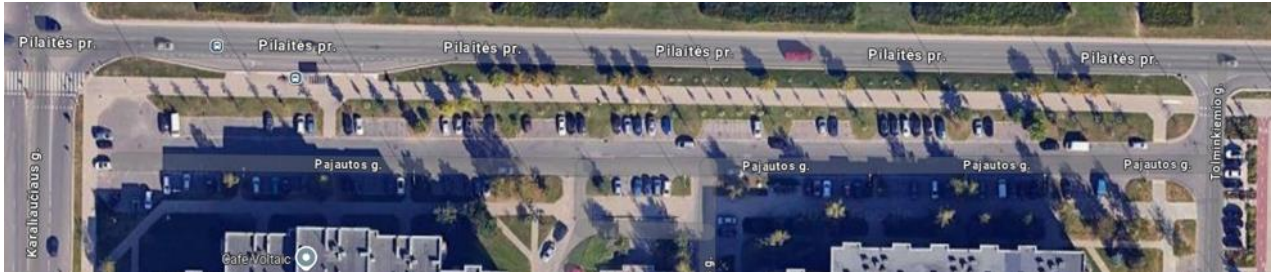
Pajautos g. yra uždara gatvė šalia gyvenamųjų daugiabučių namų. Į gatvę yra tik vienas patekimo būdas iš Tolminkiemio g. Gatvėje yra dvi juostos, eismas vyksta dviem kryptimis, greitis nėra ribojamas. Įrengtos statmenos automobilių statymo vietos abiejose gatvės pusėse su apželdintais tarpais, šaligatviai taip pat abiejose gatvės pusėse, nuo įrengtų stovėjimo vietų atskirti žaliaja juosta.

25 paveikslas. Pajautos g. struktūra ir analizuotos infrastruktūros vietos

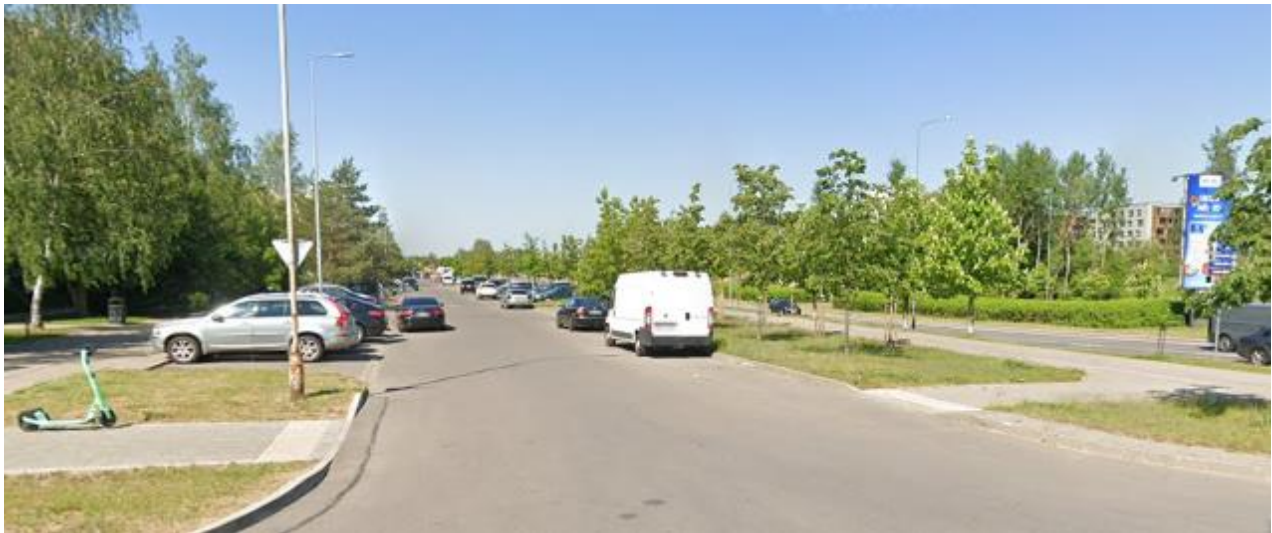
Kaip galima matyti iš toliau pateikto paveikslo, gatvėje prie nežymėtos perėjos nuleisti šaligatvių bortai, įrengti taktiliniai paviršiai ir kryptinis apšvietimas. Gatvėje automobiliai statomi tam skirtose vietose statmenai ir važiuojamojoje gatvės dalyje lygiagrečiai palei šaligatvį.

26 paveikslas. Pajautos g. infrastruktūra

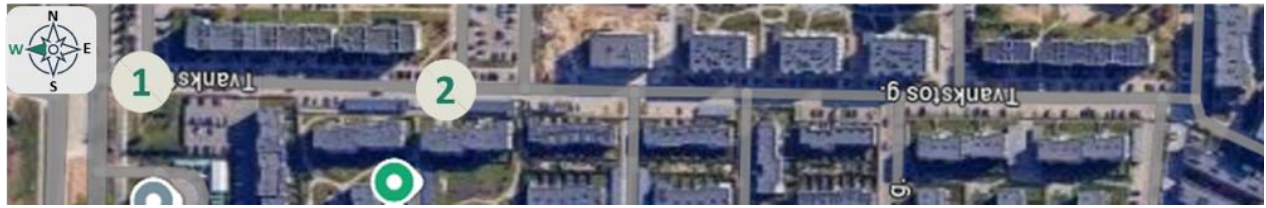
Tvankstos g. įrengta pietinėje Pilaitės mikrorajono dalyje. Gatvėje organizuojamas dviejų krypčių eismas dviejose eismo juostose, nustatyta 30 km/val. greičio zona. Gatvėje įrengtos statmenos automobilių statymo vietos, tačiau transporto priemonės paliekamos ir važiuojamojoje dalyje. Šaligatviai įrengti abiejose gatvės pusėse.

27 paveikslas. Tvankstos g. struktūra ir analizuotos infrastruktūros vietos
Šaltinis: sudaryta Konsultanto, remiantis Google Maps

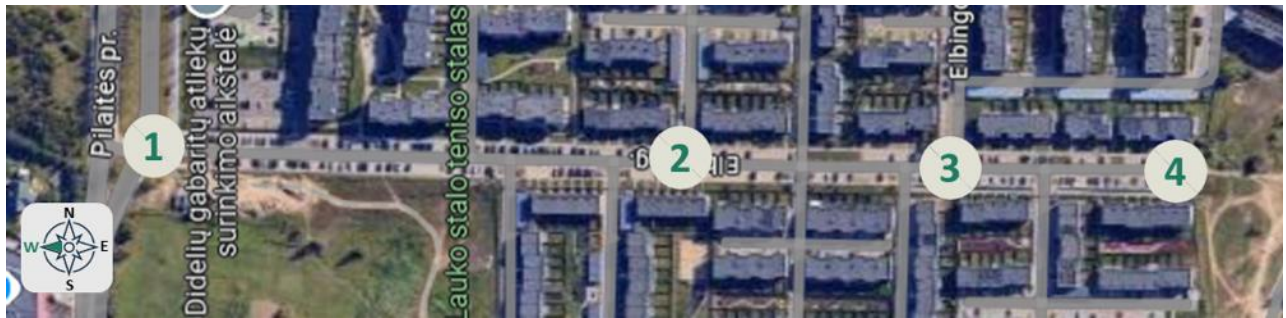
Elbingo g. įrengta pietinėje Pilaitės mikrorajono dalyje, baigiasi akligatviu. Gatvėje organizuojamas dviejų kryptių eismas dviejose eismo juostose, pažymėta 30 km/val. greičio zona. Abiejose gatvės pusėse įrengtas statmenas automobilių statymo vietas, šaligatviai įrengti abiejose gatvės pusėse.

28 paveikslas. Elbingo g. struktūra ir analizuotos infrastruktūros vietos

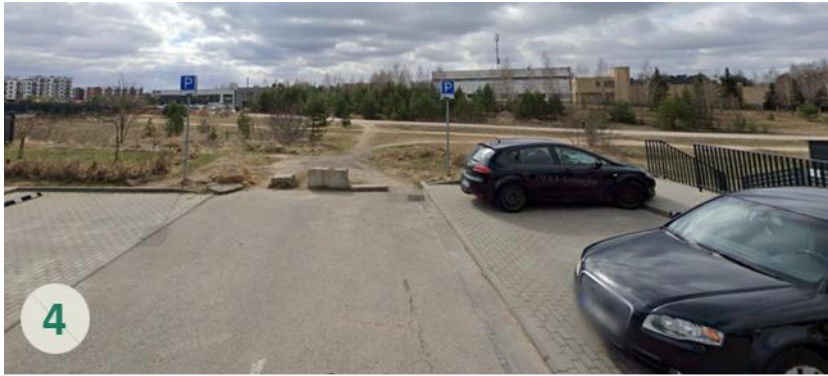
- ✓ Statmenos automobilių statymo vietos
- Nėra įrengta apsisukimo aikštelė gatvės akligatvyje

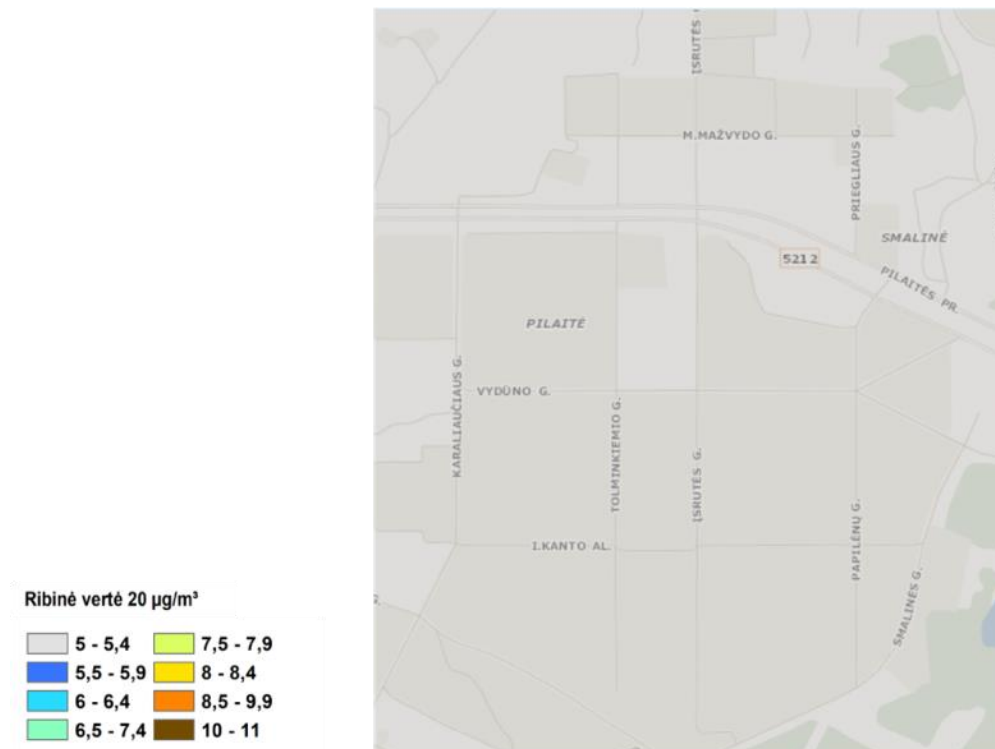
Vidutinė metinė kietųjų dalelių $KD_{2,5}$ dalelių koncentracija taip pat neviršija nustatytos ribinės vertės.

Vidutinė metinė $KD_{2,5}$ dalelių koncentracija

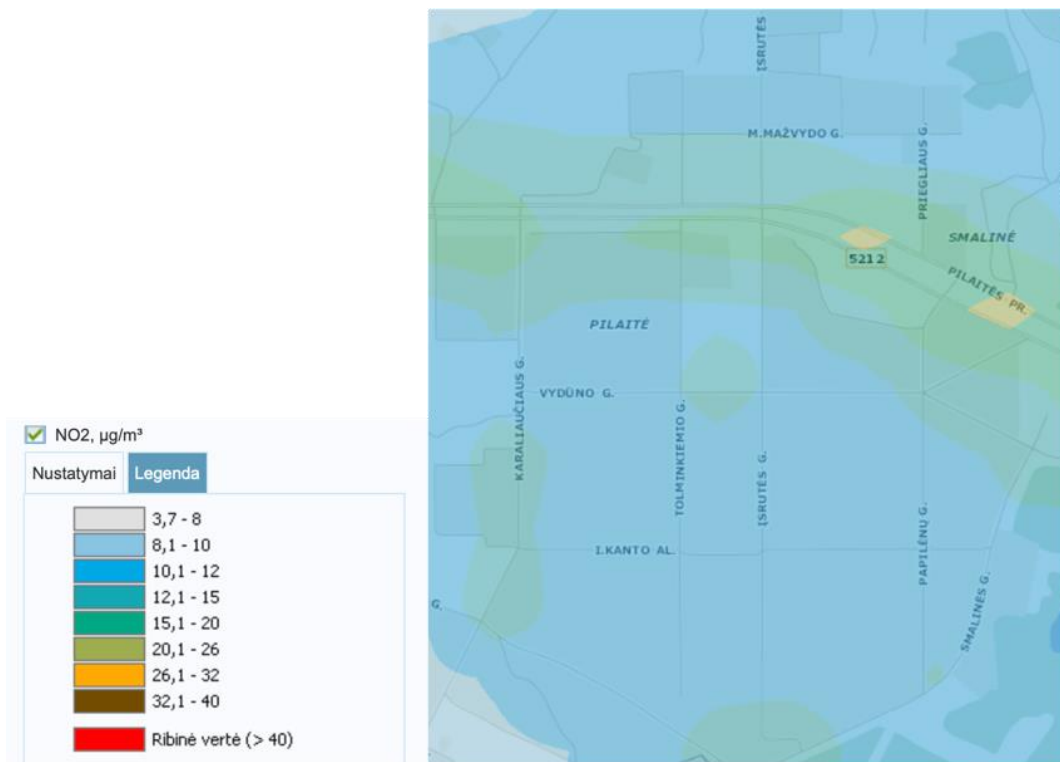
Vidutinė metinė azoto dioksido koncentracija svyravo nuo 10,1 iki 26 $\mu\text{g}/\text{m}^3$, tačiau neviršijo ribinės vertės.

Vidutinė metinė azoto dioksido koncentracija
Šaltinis: Aplinkos apsaugos agentūra
